Bureisarvegen 14, 7900 RØRVIK

**Enebolig med dobbeltgarasje,  
asfaltert innkjørsel og skjermet  
beliggenhet**

# Tilstandsrapport

Befaringsdato: 02.10.2024

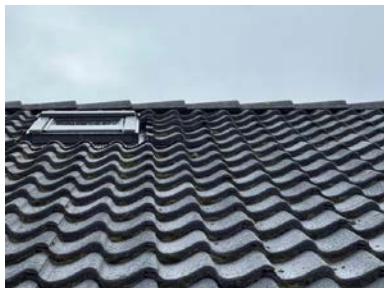
### Nedløp og beslag

Takrenner har punktvis lekkasjer. Pipe er høy slik at det er vanskelig å foreta feiing uten at det monteres feieplattform. Det er montert snøfangere på side mot sør men ikke på side mot nord. Ved byggemeldingstidspunktet var det krav til snøfangere på tak over 27 grader. Stedvis noe mindre lekkasje ri skjøter på takrenner samt at det i et hjørne ved takoverbygg inngang på bakside er lagt opp en list under renne da det er manglende takrennekrok mot hjørne.

Takrenner, bordtakbeslag og nedløpsrør i lakkert stål.

Plattform for feier må monteres. Må påregnes montering av feieplattform samt at det kan foretas noe tetting i skjøter på takrenner for å stoppe lekkasjer. Anbefales montering av snøfangere på begge sider av taket grunnet sikkerhet der det normalt ferdes folk.

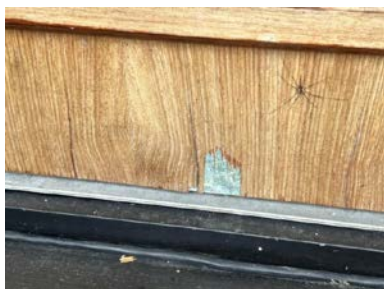
## TG 2 Balkongdører stue og soverom

Bygningen har malt balkongdør i tre i stue og soverom i 1. etasje

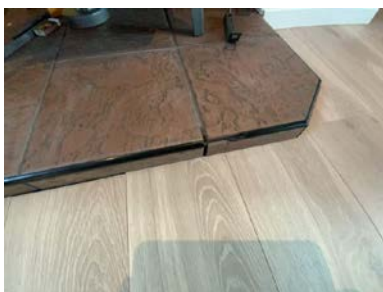
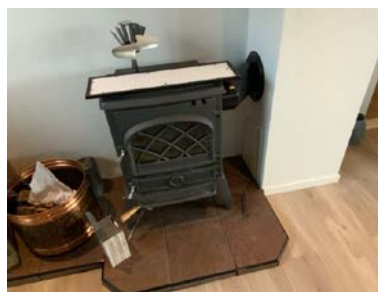
## IG 1 Pipe og ildsted

Boligen har elementpipe med pussede og malte overflater. Sotluke i gang i underetasje. Vedovn i stue plassert på flislagt sokkel. Pipe og ildsted vurderes i god stand men bemerkes noe skade på plastlist på sokkel under ovn. Ellers bemerkes punktet under utvendig beslag angående manglende feieplattform

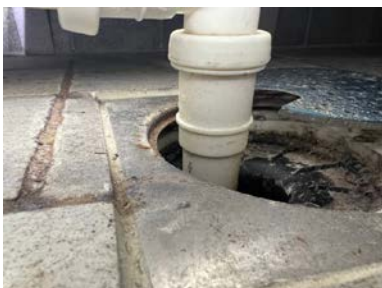
- Det er påvist mangelfull/feil utførelse rundt rørgjennomføringer e.l. som gir fare for fukt i konstruksjonen i våtsone.
- Mer enn halvparten av forventet brukstid er passert på membranløsningen.
- Sluk har begrenset mulighet for inspeksjon og rengjøring.

1 sluk ligger under badekar men tilgjengelig ved å ta ned inspeksjonsrist i innbygging. Kabinett må dras til side for tilgang til sluk da det ikke er avtagbart deksel i nedre kant. Det bemerkes og at dusjkabinett ikke kan dras helt fram da det er for kort avstand mellom badekar og veggmontert toalett. Det er i servantskap utettheter i vegg ved rørgjennomføringer slik at det ved eventuelt lekkasjer i skap kan medføre fuktinntrengning i vegg. Det er og utett mellom servant og vegg der vann kan trenge inn i skap

Sluk under badekar

Løsninger med sluker som har begrenset tilgjengelighet vurderes ikke optimalt og det anbefales jevnlig rengjøring av sluker for å sikre god avrenning og spesielt da rommet er uten fall til sluker.

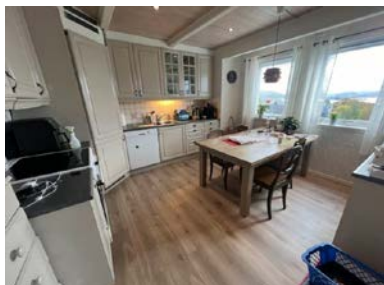
Påregnes noe justering grunnet skjevheter, ellers er ventilator godt ut i forventet levealde og kan påregnes noe oppgraderinger på noe sikt selv om den fungerer i dag.
