# Tilstandsrapport

Enebolig

Gamle Bæreiavegen 20, 2208 KONGSVINGER

Befaringsdato: 01.06.2024

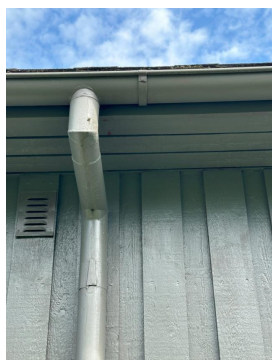
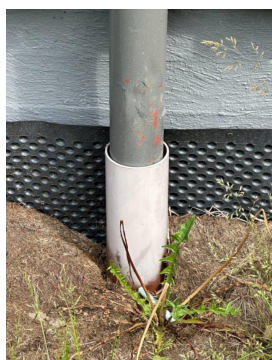
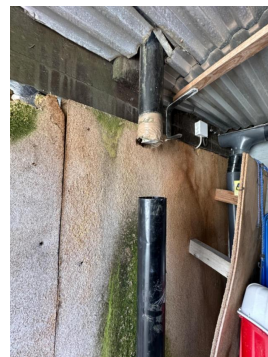
Forkantblekk, takrenner og nedløp i lakkert metall.

- Det mangler snøfangere på hele eller deler av taket, men det var ikke krav om dette på byggemeldingstidspunktet.
- Mer enn halvparten av forventet brukstid er passert på renner/nedløp/beslag.
- Takrenner/nedløp har store lekkasjer.

- Overvåk tilstanden jevnlig. For å få tilstandsgrad 0 eller 1 må beslag/renner/nedløp skiftes ut, men tidspunktet for når dette er nødvendig er vanskelig å si noe om.
- Det er ikke krav om utbedring opp til dagens krav.
- Lokal utbedring må utføres.

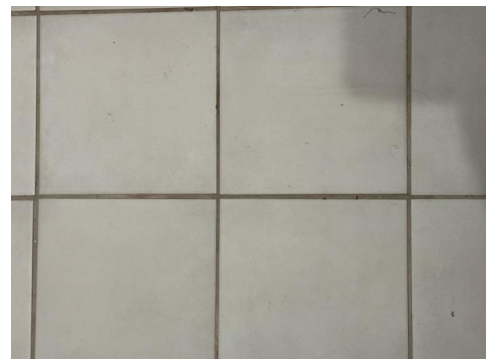
Gulvfliser med varme. Høydeforskjell på gulv fra dørterskel til topp slukrist er 25 mm. Generelt skal det kommenteres om fliser, at ved normal liming er det mangelfull fylling av lim under 10-20% av fliser og bom i deler/hele fliser kan forekomme.

Membran skal dokumenteres i henhold til TEK 17.

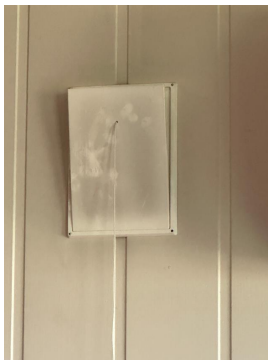
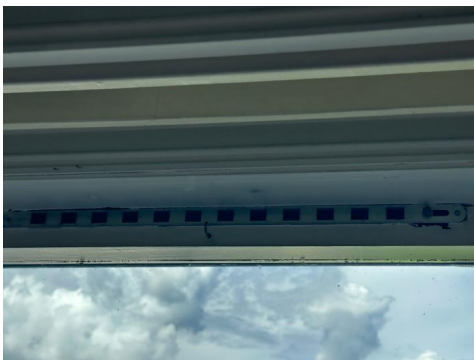
- Det er påvist mangelfull ventilasjon på ett eller flere rom i boligen.

Monter mekanisk avtrekk på bad og vaskerom
