Hesteskoen 8, 2150 ÅRNES

**Innbydende enebolig med flere  
moderniseringer | Barnevennlig  
nabolag nær Årnes sentrum |  
Solrike terrasser og garasje**

# ÅRNES/RUNNI - Innbydende enebolignær Årnes sentrum | Solrike terrasser og garasje

| Tilstandsrapport ..... | 47 |

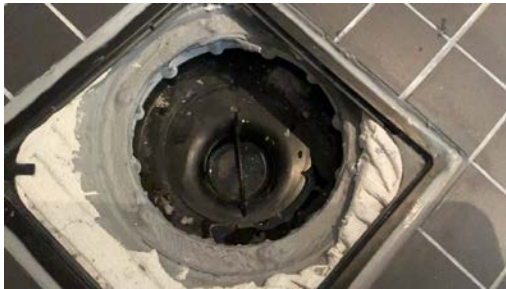
Sluk i dusjsone. Bad 2. Etasje.

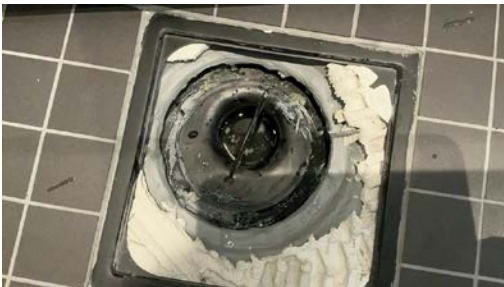
Sluk i dusjsone.

Det anbefales å innhente dokumentasjon som viser tettedetaljer om mulig.
