Hegrevegen 30, 8665 MOSJØEN

**Kulstadlia - Lekker og stilfull  
4-roms med garasje - nydelig  
hage**

Befaringsdato: 20.03.2025

Rapportdato: 26.03.2025

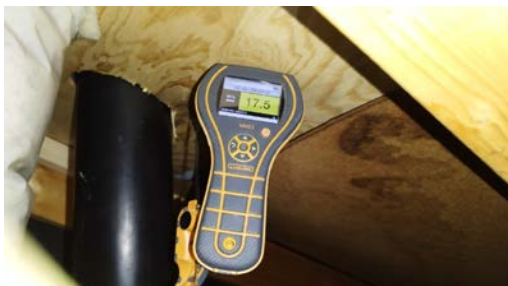
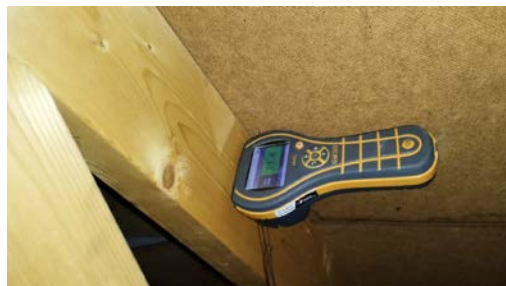
Overvåk tilstanden.

Eier har i ettertid av befaringen utbedret en morken fuge på luftehaten, samt isolert luftingen fra avløpsanlegget.

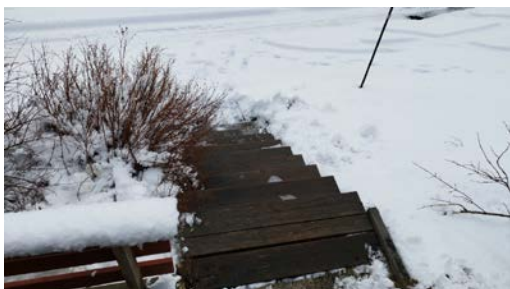
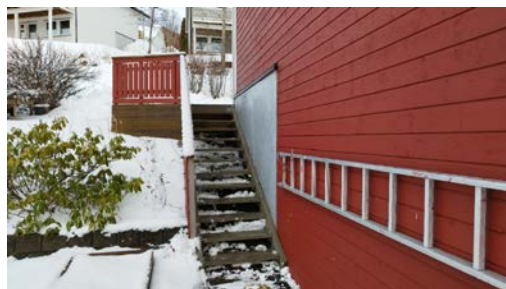
## TG 1 Utvendige trapper

Trapper av tre i terrenget fra veien og opp mot terrasse/platting på baksiden av huset.

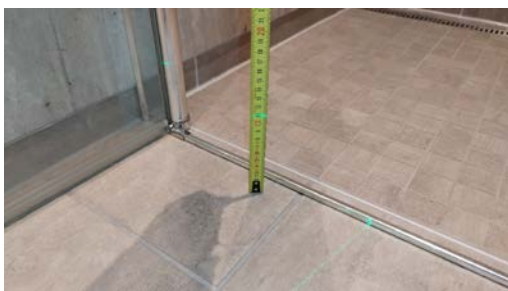
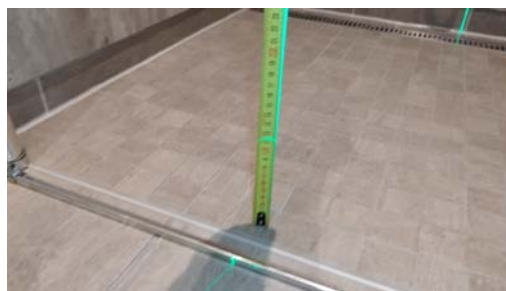
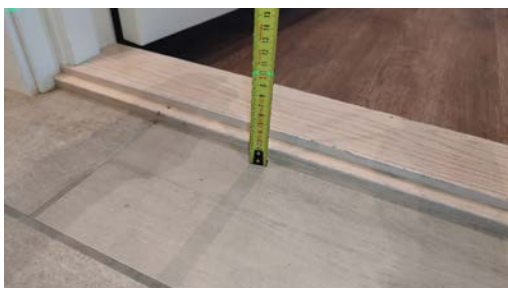
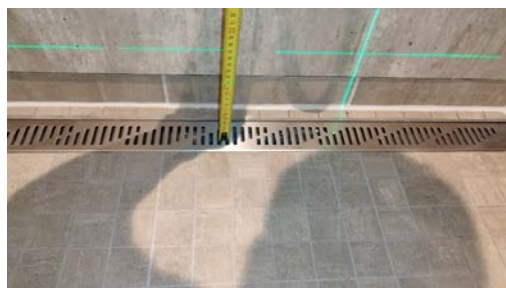
Mindre avvik:  
Misfarging på mykfuger mellom våtromsplatene og bunnlisten i dusjnisen.

- Det er påvist avvik i fallforhold til sluk i forhold til krav i forskrift på byggetidspunktet.
- Det er påvist avvik i krav til høydeforskjell/fall-løsning på våtrommet.

- Våtrommet fungerer med dette avviket.

Vær oppmerksom ved bruk. For å få tilstandsgrad 0 eller 1 må gulvet bygges med riktig fall til sluk. Det vil imidlertid sjelden være økonomisk rasjonelt som et enkeltstående tiltak. Ved en eventuell renovering, påse at badet bygges med tilfredsstillende fall til sluk.

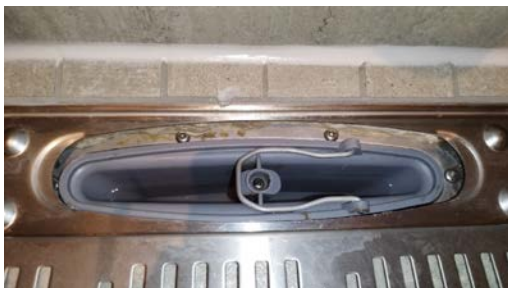
### TG 1 Sluk, membran og tettesjikt

Det er plastsluk og smøremembran med ukjent utførelse.
