# Tilstandsrapport

📍 Alexander Kiellands gate 18 A, 2000  
LILLESTRØM

# gnr. 81, bnr. 1621

Rapportdato: 25.09.2025

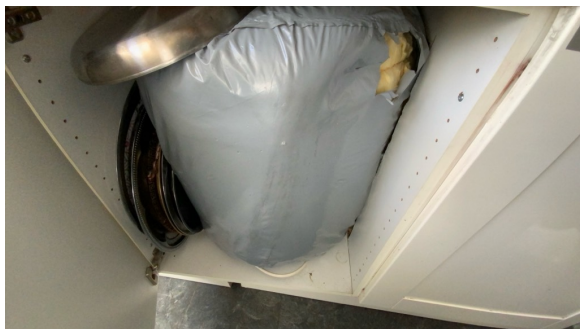
## TG IU Varmtvannstank

Varmtvannstanken er på ca. 120 liter. Varmtvannstank er ikke vurdert, da denne blir fjernet under rehabiliteringen og det blir tilknyttet sentralvarmeanlegg i borettslaget.
