Hofvegen 226, 2266 ARNEBERG

Salgsobjekt: Enebolig
Eierform: Eiet
Byggeår: 1952
BRA-i/BRA Total 175/226 kvm
Tomtstr.: 1 238.4 kvm
Soverom: 4
Gnr./bnr. Gnr. 179, bnr. 18
Oppdragsnr.: 1212260039

Tilstandsrapport

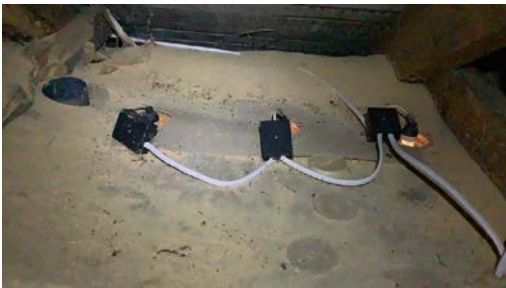
Manglende dampsperre og isolasjon ved spoter.

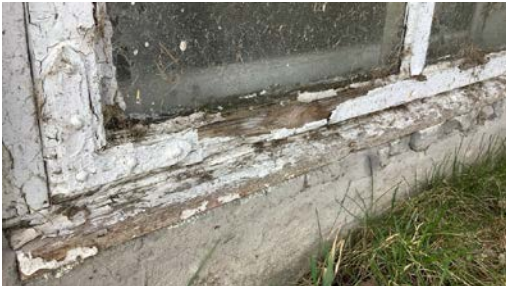
Eksempel på værslitt kjellervindu.

Vedlikehold av vinduer og utskifting av råteskadet glasslist.

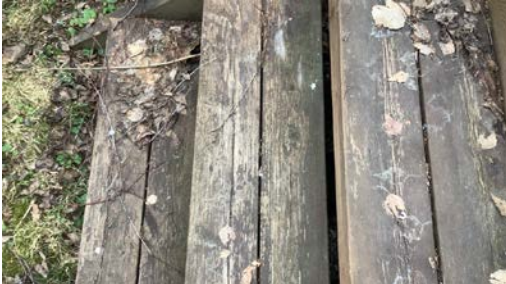
Eksempel på værslitte trinn i trapp.

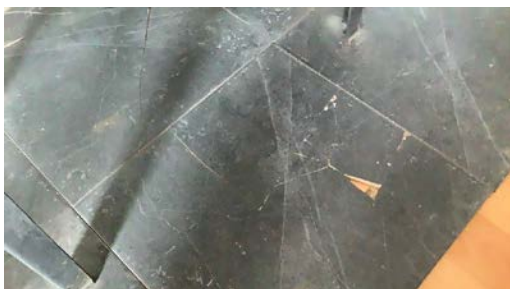
Sprukne gulvfliser under ildsted.

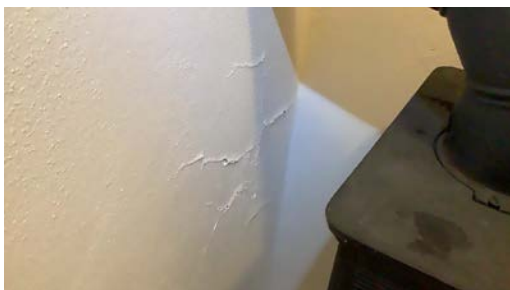
Sprukket maling på pipe.

Deler av pipe bør vedlikeholdes.

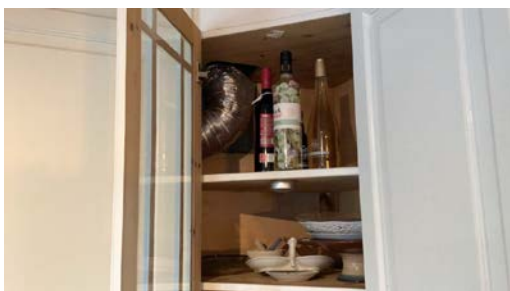
Pipevange er innkledd bak kjøkkenskap.

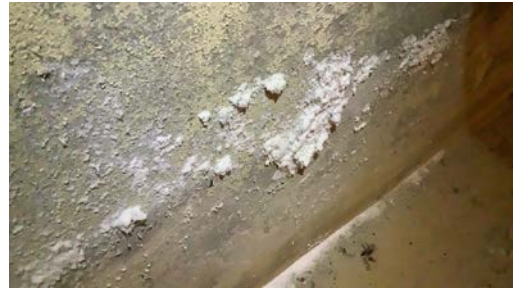
Eksempel på saltutslag på grunnmur.

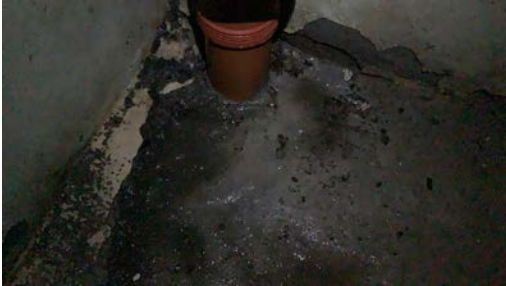
Vann på gulv under rør i kjeller.

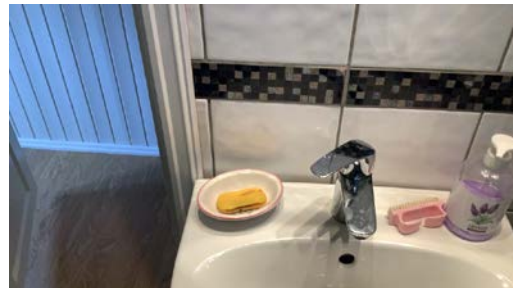
Dør er plassert i den definerte våtsonen ved servant.
