Halvdan Lunds veg 28, 2413 ELVERUM

**Flott, familievennlig enebolig med  
utleiedel og flotte, solrike  
uteområder. Sentral beliggenhet.  
Dobbelgarasje på 39 kvm**

# Tilstandsrapport

## ENEBOLIG MED UTELEIEDEL I UNDERETASJE

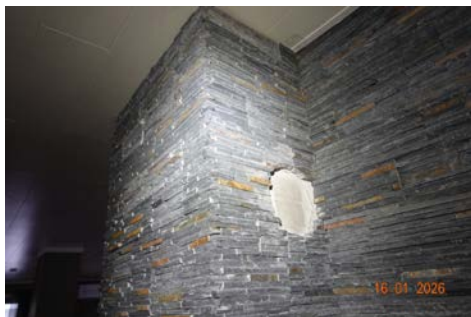
## TG 2 Rom Under Terreng

Påforede kjelleryttervegger er en risikokonstruksjon, da underliggende konstruksjonen ikke er tilgjengelig, kan skjule fukt, sprekker og diverse skader.

Hulltaking er foretatt og det er påvist avvik i konstruksjonen.

Kjeller fremsto ved befæringsdatoen med generelt liten fuktbelastning.

- Det er påvist indikasjoner på noe fuktgjennomtrenging inn i kjellermur.

- Det påviste fuktnivå gir grunn til å overvåke konstruksjonen jevnlig for å se utvikling over tid, og eventuelt foreta tiltak for å unngå fuktskader.

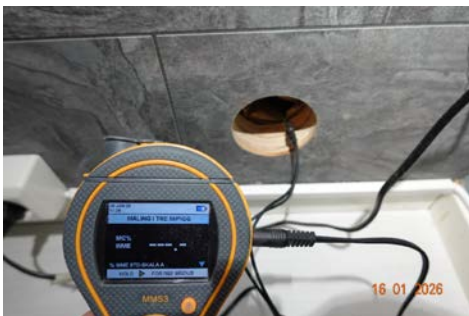
### TG 1 Tilliggende konstruksjoner våtrom

Hulltaking er foretatt nederst på delevegg mot våtsonen. Ved bruk av fuktmåler ble det ikke registrert unormale verdier.
