Halvdan Lunds veg 28, 2413 ELVERUM

Rapportdato: 09.02.2026

Tilstandsrapport

ENEBOLIG MED UMLEIEDEL I UNDERETASJE

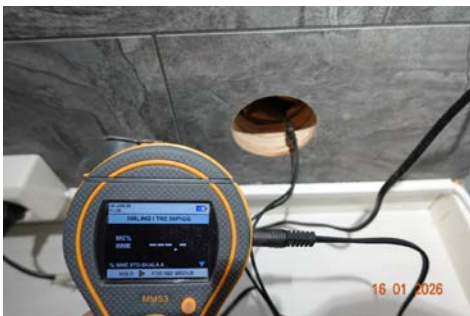
TG 1 Tilliggende konstruksjoner våtrom

Hulltaking er foretatt nederst på delevegg mot våtsonen. Ved bruk av fuktmåler ble det ikke registrert unormale verdier.

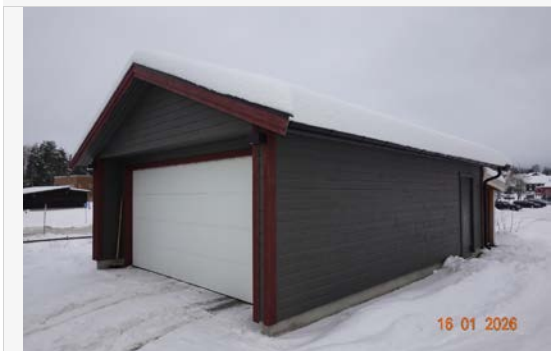
Garasje

Bygget er ikke tilstandsvurdert ihht Forskrift til avhendingslova og NS3600. Dette er kun en enkel beskrivelse.
