# Tilstandsrapport

📍 Torgeir Bjørnaraas gate 4, 1807 ASKIM

# gnr. 52, bnr. 638

Rapportdato: 07.07.2023

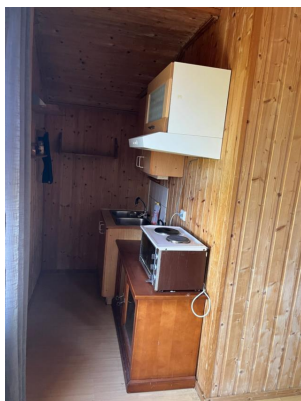
TG 1

Kjøkkenet har innredning med glatte fronter. Benkeplaten er av laminat.  
Enkelt hybelkjøkken med underskap med benkeplate i laminat med nedsenket oppvaskbeslag.  
Det er plass for hybelkomfyr med ventilator over.

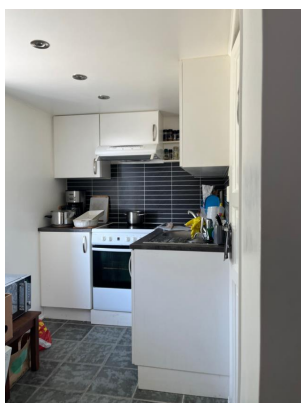
Kjøkken innredningen ble pusset opp med ny benkeplate og malte flater i 2015.

Innredningen har glatte slette fronter laminat benkeplater med beslag med oppvaskkum. Det er vannfaste plater mellom over og underskap. .Det er plass til komfyr med ventilator over.
