Tilstandsrapport

Fritidsbolig (leilighet)
  Bavallstunet 170, 5710 SKULESTADMO
  VOSS kommune
  # gnr. 50, bnr. 162, snr. 4

Befaringsdato: 05.09.2024

Autorisert foretak: Bang Takst AS

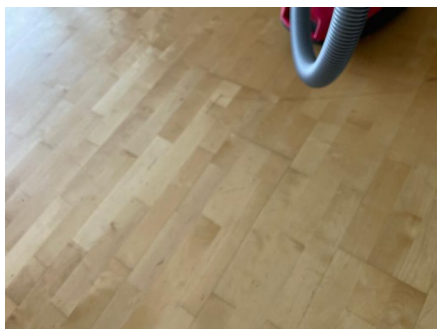
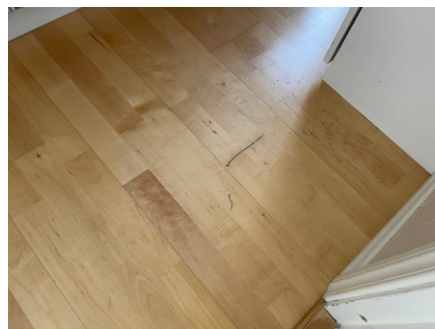
Overflater er en skjønnsmessig vurdering og TG er vurdert ut fra om det er skader/større slitasje på overflatene. Stedvis noe hakk og merker, hull i vegger etter bilder, misfarging på gulv etter tepper og lignende må forventes i en brukt bolig. Det ble ikke flyttet på tunge møbler etc.

Se sammendrag for beskrivelse av overflater i fritidsboligen.

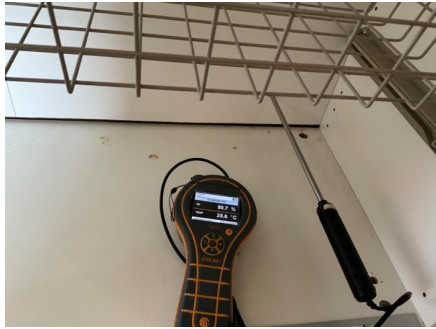
Det ble foretatt kontroll i påforet vegg, uten å avdekke unormale fuktforhold. Vurdering er gitt på bakgrunn av måleresultater, i kombinasjon med alder på drenering/konstruksjoner.

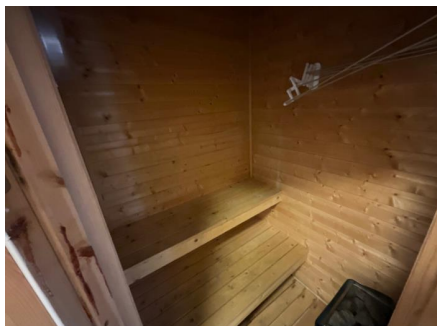
UNDERETASJE > BADSTU (1,7 M²)

Vegglampe.

Badstuovn.
