Svartmovegen 17, 2265 NAMNÅ

## Nøkkelinformasjon

# Tilstandsrapport

Befaringsdato: 24.09.2025

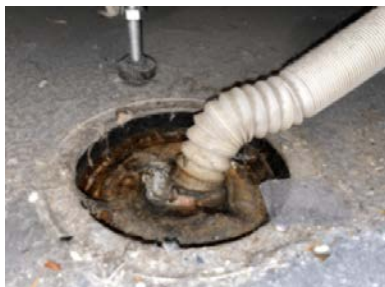
Plastsluk, og vinylbelegg er ført under slukets klemring.

Det er ikke påvist tegn til at tiltak må utføres så lenge tett dusjkabinett benyttes.
