# Tilstandsrapport

Enebolig

Pinnøgarden 6, 2323 INGEBERG

Befaringsdato: 10.12.2024

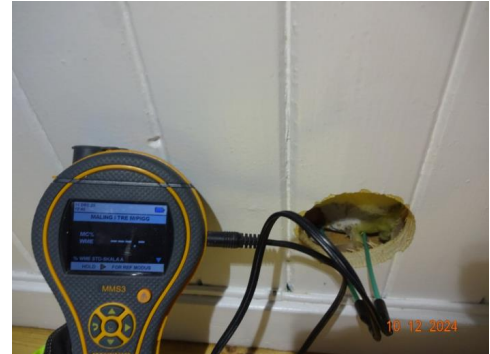
### ! TG 1 Tilliggende konstruksjoner våtrom

Hulltaking er foretatt nederst på delevegg mot våtsonen. Ved bruk av fuktmåler ble det ikke registrert unormale verdier.

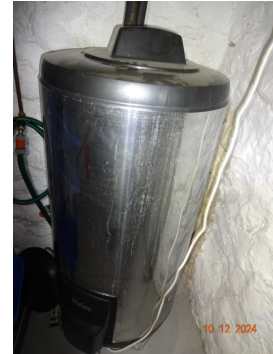
- Det er ikke behov for utbedringstiltak siden tanken fungerer i dag, men ut ifra alder kan skader plutselig oppstå på eldre tanker.

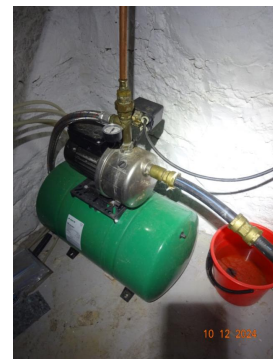
## TG 1 Andre installasjoner

Trykketank og vannpumpe er montert i kjellerrom under kjøkkendel.  
Trykketank ifra 2016.  
Montert kalkfilteranlegg i kjellerrom. Sluk i gulv.

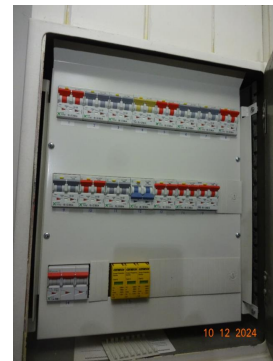
## TG 2 Elektrisk anlegg

12. Foreta en helhetsvurdering av det elektriske anlegget, dets alder, allmenne tilstand og fare for liv og helse. Bør det elektriske anlegget ha en utvidet el-kontroll?  
**Nei**
