# Tilstandsrapport

Enebolig

Åsbygdvegen 358 , 7355 EGGKLEIVA

Befaringsdato: 11.02.2026

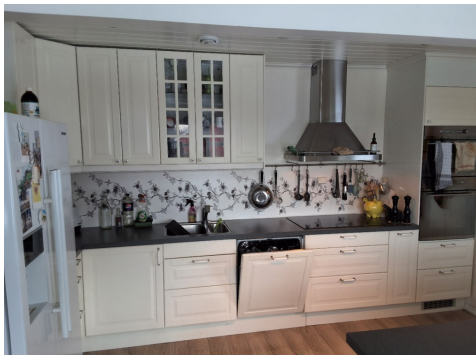
## ETASJE > KJØKKEN

Kjøkkenet har innredning med profilerte fronter. Benkeplaten er av laminat. Det er kjøll/fryseskap, oppvaskmaskin, induksjonstopp, micro, stekeovn og vannstoppssystem.

### ! TG 1 Avtrekk
