# Tilstandsrapport

Enebolig

Tuftadalen 11, 5265 YTRE ARNA

Befaringsdato: 02.06.2025

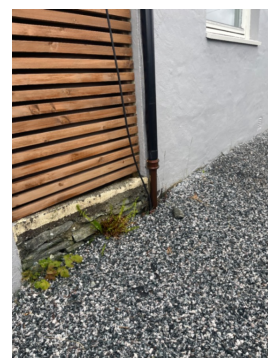
- Det mangler snøfangere på hele eller deler av taket, men det var ikke krav om dette på byggemeldingstidspunktet.
- Det mangler tilfredsstillende adkomst til pipe for feier.
- Det er avvik:

- Det er ikke krav om utbedring av snøfangere opp til dagens krav.
- Tiltak:

Tilkost for feier må utredes nærmere og bedre overgang fra nedløpsrør til rør etableres.

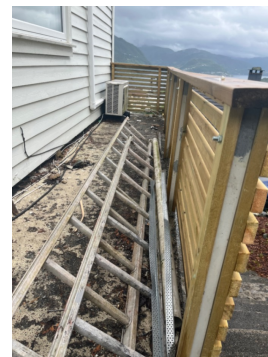
## TG 2 Balkonger, terrasser og rom under balkonger

Terrasser i tre og betongkonstruksjon.

Det anbefales tiltak for bedre avrenning fra terrasse.

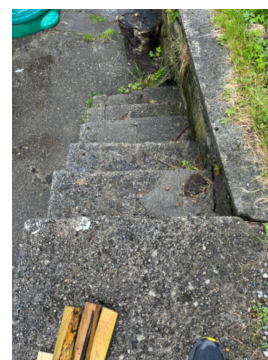
## TG 3 Utvendige trapper

Trapp i betong for utvendig tilkomst til bolig

- Rekkverk må monteres for å lukke avviket.

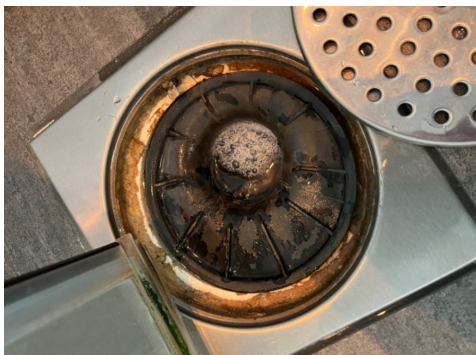
## 1 ETASJE > BAD

### ! TG 2 Sluk, membran og tettesjikt

Nærmere undersøkelse anbefales.

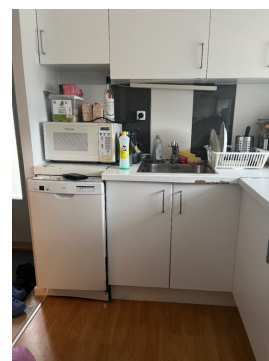
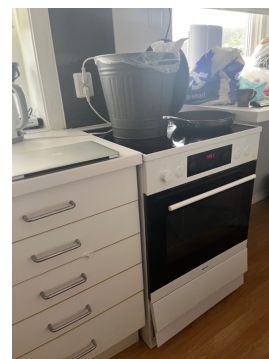
- Det er påvist skader på overflater/kjøkkeninnredning utover normal slitasjegrad.

Fungerer med dette avvik, oppgradering må påregnes.

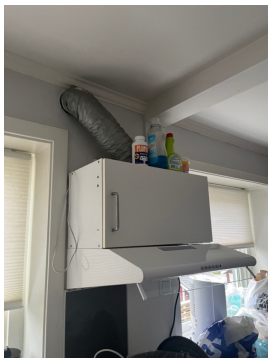
## ! TG 2 Avtrekk

- Det er avvik:

Fungerer med dette avvik, oppgradering må påregnes på sikt

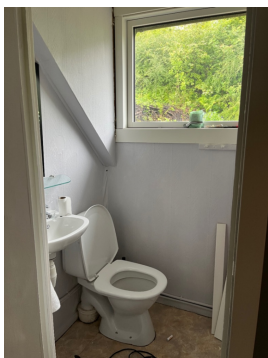
### 2 ETASJE > TOALETTRUM

## Vurdering av avvik:

- Mekanisk avtrekk bør etableres på toalettrom.

Kostnadsestimat: 10 000 - 50 000

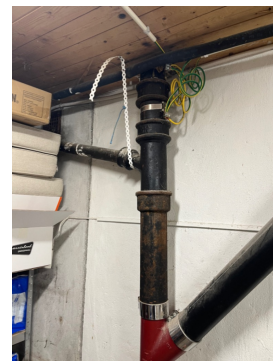
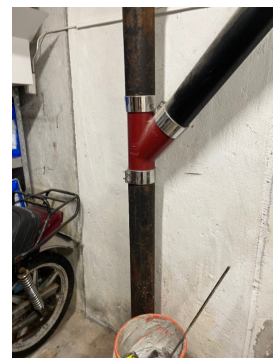
## ! TG 2 Vannledninger

- Det er ikke behov for utbedringstiltak siden anlegget fungerer i dag, men ut ifra alder kan skader plutselig oppstå på eldre anlegg.

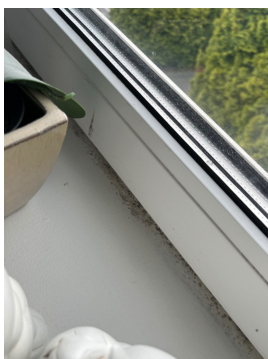
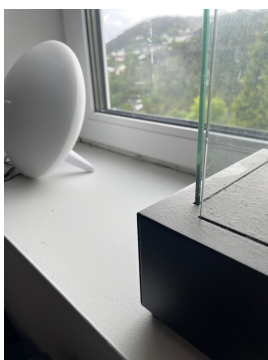
## ! TG 2 Ventilasjon

- Det er påvist mangelfull ventilasjon på ett eller flere rom i boligen.

- Ventilasjonsløsningen må utbedres.

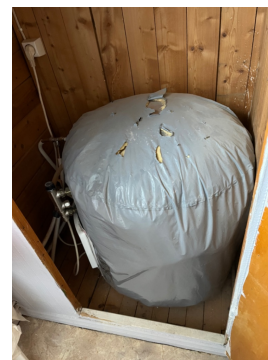
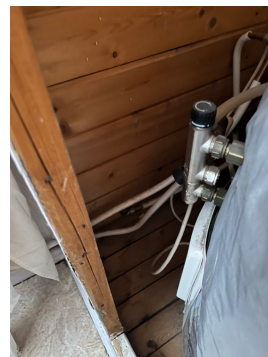
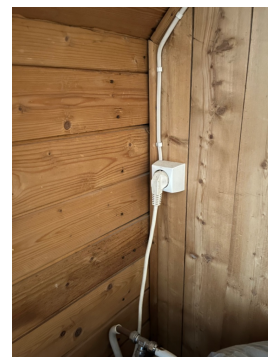
## TG 2 Varmesentral

Varmepumpe med ukjent alder.

- Det bør etableres tilfredsstillende el-tilkobling etter gjeldende forskrift.
- Det bør etableres tilfredsstillende avrenning eller lekkasjesikring ved varmtvannstank.

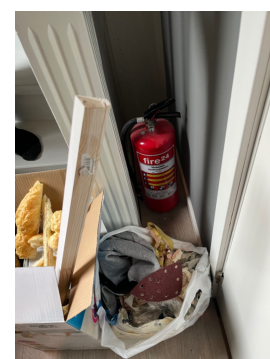
1. Er det mangler for brannslukningsutstyr i boligen iht. forskriftskrav på søknadstidspunktet, men minst Byggeforskrift 1985?  
**Ja**
2. Er det skader på brannslukningsutstyr eller er apparatet eldre enn 10 år?  
**Ja**
3. Er det mangler på røykvarsler i boligen iht. forskriftskrav på søknadstidspunktet, men minst Byggeforskrift 1985?  
**Nei**
4. Er det skader på røykvarslere?  
**Nei**

**Kostnadsestimat: Under 10 000**

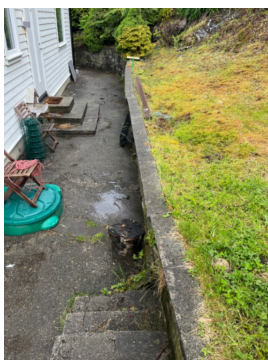
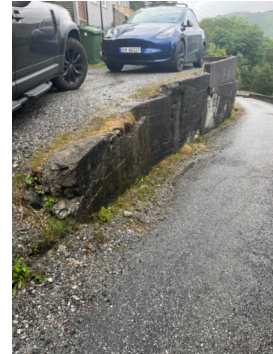
- Det er påvist større sprekker og/eller skjevheter i muren.
- Det mangler rekkverk/annen sikring på forstøtningsmuren(e) ut ifra dagens krav.

- Rekkverk/annen sikring på forstøtningsmur må settes opp/utbedres.
- Forstøtningsmuren må rives og ny mur bygges.

Kostnadsestimat: 50 000 - 100 000
