# Tilstandsrapport

Enebolig

Lillesetvegen 71, 2114 DISENÅ

# gnr. 67, bnr. 30

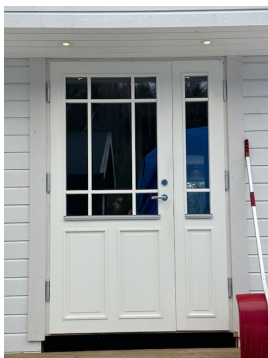
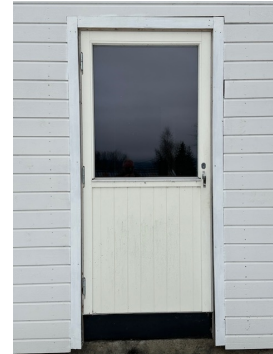
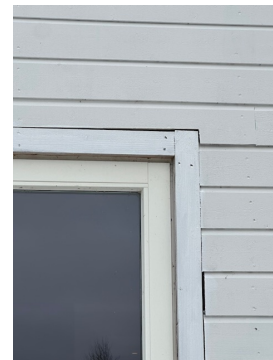
- Det er påvist avvik rundt innsettingsdetaljer.

- Det bør gjøres tiltak for å lukke avviket.

**Kostnadsestimat: Under 10 000**

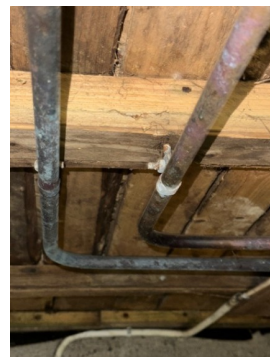
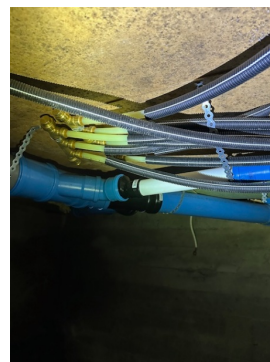
### ! TG 2 Vannledninger

- Det er ikke behov for utbedringstiltak siden anlegget fungerer i dag, men ut ifra alder kan skader plutselig oppstå på eldre anlegg.

**Kostnadsestimat: Ingen umiddelbar kostnad**

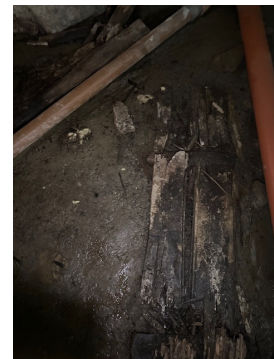
### Vurdering av avvik:

- Det må foretas utskifting av drenering/tettesjikt.

**Kostnadsestimat: 100 000 - 300 000**

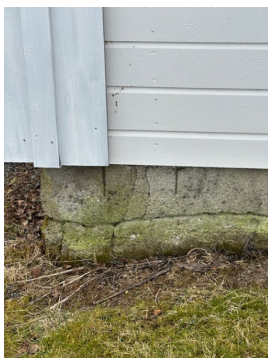
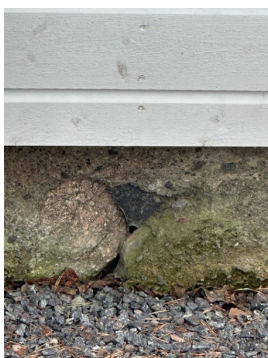
- Det er registrert horisontalriss som er symptom på jordtrykk.
- Grunnmuren har sprekkdannelser.

- Lokal utbedring må utføres.

**Kostnadsestimat: Under 10 000**
