# Tilstandsrapport

Fritidsbolig

Nordsjøvegen 1577 , 4365 NÆRBØ

Oppdragsnr.: 13152-1188

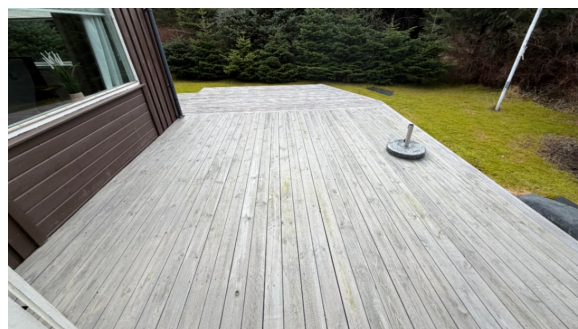
Forholdene kan bidra til noe redusert levetid på tilstøtende trekledning og terrassebord over tid. Retningsavviket vurderes å ha begrenset betydning for bruk.

Det anbefales jevnlig vedlikehold og kontroll av overgang mellom terrasse og kledning. Ved fremtidig oppgradering bør løsning for bedre lufting og tilgjengelighet vurderes.

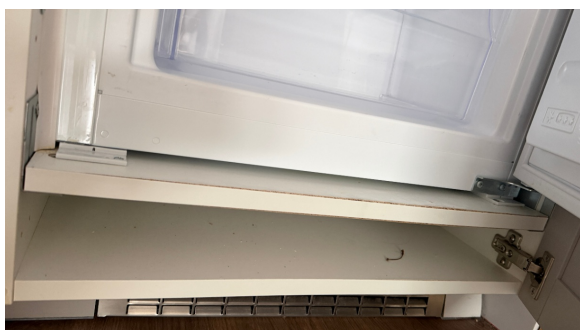
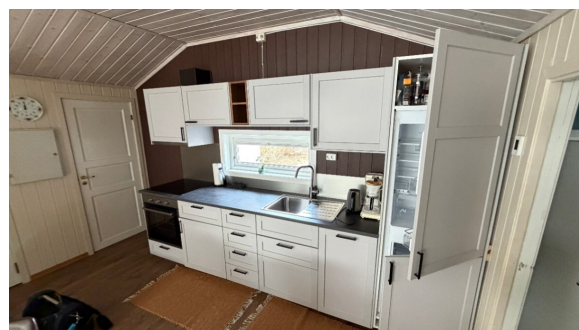
Svelling indikerer tidligere fuktpåvirkning. Ved gjentatt lekkasje eller vannsøl kan det oppstå ytterligere skader på plate og underliggende konstruksjon. Det anbefales å kontrollere at fryser er tett og at eventuelt smeltevann ledes kontrollert bort. Skadet plate bør vurderes utbedret ved behov.

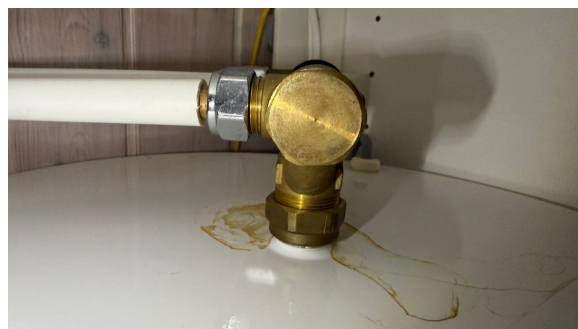
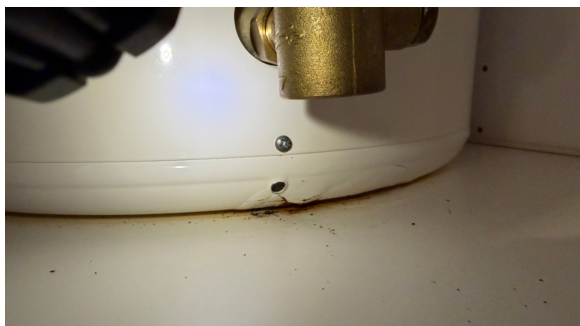
Årsak til vannmerker og lekkasje må avklares og utbedres.

Det anbefales utskifting av bereder grunnet alder. Installasjonen bør utføres med fast tilkobling i henhold til gjeldende krav.
