# Tilstandsrapport

Fritidsbolig

Nordsjøvegen 1577 , 4365 NÆRBØ

Oppdragsnr.: 13152-1188

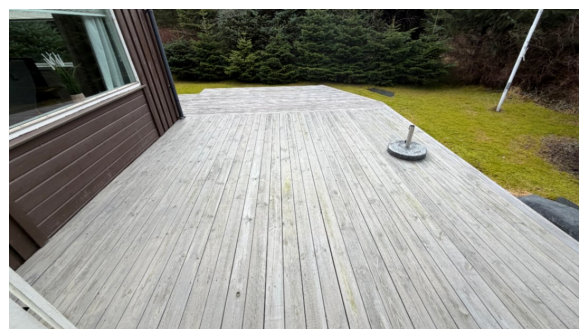
Forholdene kan bidra til noe redusert levetid på tilstøtende trekledning og terrassebord over tid. Retningsavviket vurderes å ha begrenset betydning for bruk.

Det anbefales jevnlig vedlikehold og kontroll av overgang mellom terrasse og kledning. Ved fremtidig oppgradering bør løsning for bedre lufting og tilgjengelighet vurderes.

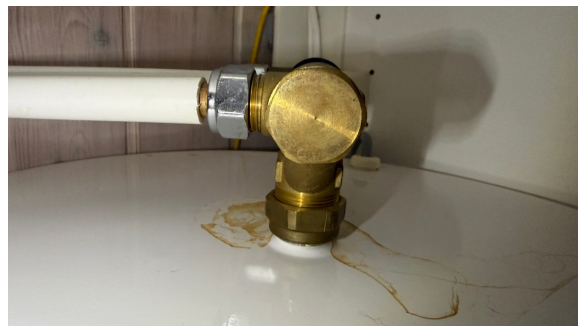
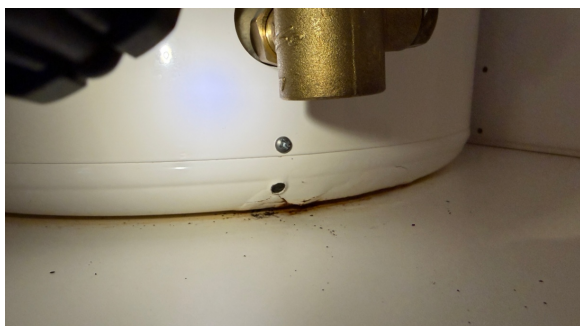
Årsak til vannmerker og lekkasje må avklares og utbedres.

Det anbefales utskifting av bereder grunnet alder. Installasjonen bør utføres med fast tilkobling i henhold til gjeldende krav.
