Tilstandsrapport

Tomannsbolig

Rugdeveien 46 , 1395 HVALSTAD

Befaringsdato: 28.04.2026

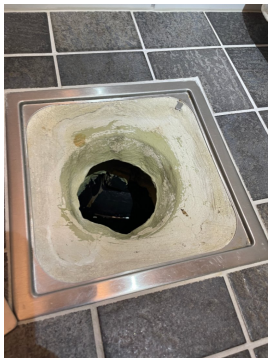
- Det er rundt sluk påvist en ikke-fagmessig utførelse av membran/tettesjikt/klemring.
- Mer enn halvparten av forventet brukstid er passert på membranløsningen.
- Mer enn halvparten av forventet brukstid er passert på slukløsningen.

det er lagt smøremembran og flis på flis i nyere tid. smøremembran er ikke lagt under klemring. underliggende membran er da ansett som foreldet.

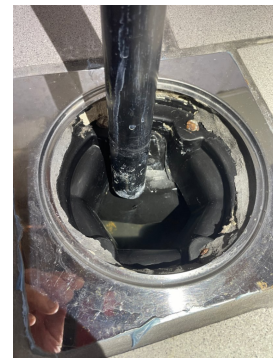
Manglende membran medfører økt risiko for fuktskader, råte og følgeskader på bygningen. På et vaskerom er det vanlig å utføre et tettesjikt på gulv. Kostnad er kun satt for en forenklet oppgradering av tettesjikt. F.eks. Vinylbelegg

Kostnadsestimat: 20 000 - 100 000
