# Tilstandsrapport

Enebolig

Skoglundveien 10 , 3965 HERRE

Befaringsdato: 30.01.2026

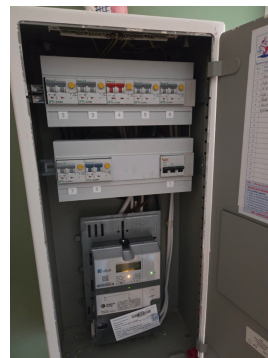
11. Foreta en helhetsvurdering av det elektriske anlegget, dets alder, allmenne tilstand og fare for liv og helse. Bør det elektriske anlegget ha en utvidet el-kontroll?

**Ja Tiltak må beregnes når våtrom og overflater oppgraderes.**
