Tilstandsrapport

Enebolig

Skrivervegen 14 , 2214 KONGSVINGER

Befaringsdato: 11.05.2026

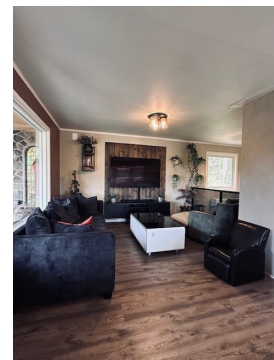
TG 1 Overflater

Vegger. Malt panel. Slette malte vegger. Lutet panel.

Tak. Slett malt tak. Malt panel. Lutet panel.

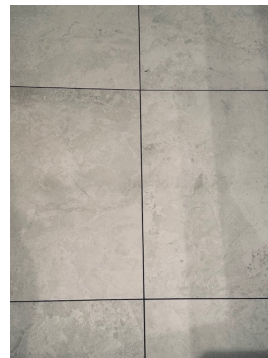
ETASJE > BAD

TG 1 Overflater Gulv

Gulvfliser med varme. Høydeforskjell på gulv fra dørterskel til topp slukrist er 50 mm. Generelt skal det kommenteres om fliser, at ved normal liming er det mangelfull fylling av lim under 10-20% av fliser og bom i deler/hele fliser kan forekomme.

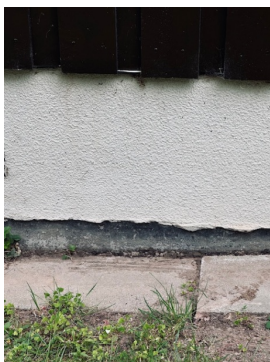
TC 1 Grunnmur og fundamenter

- Det er påvist mindre sprekker og/eller skjevheter i muren.
- Det er avvik:

Forstøttningsmur i tre har råte skader.

Påregn ny forstøttningsmur (tre) mot nordøst. Lokal utbedring betong mur bør utføres.

Kostnadsestimat: 20 000 - 100 000

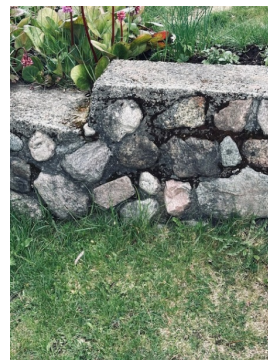
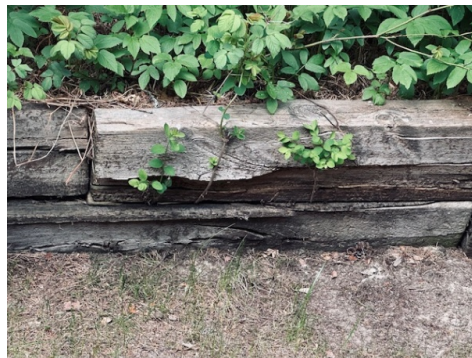
TC 2 Terrengforhold

Vurdering av avvik:
