# Tilstandsrapport

📍 Sjømarkvegen 5B , 7606 LEVANGER

# gnr. 18, bnr. 73

Befaringsdato: 10.12.2025

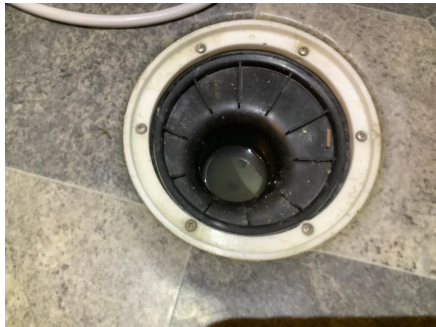
## UNDERETASJE > BAD

### ! TG 1 Sluk, membran og tettesjikt

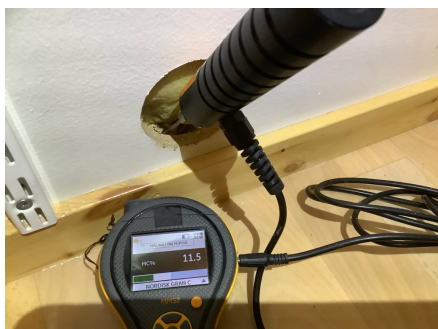
Hulltaking er foretatt i vegg fra bod, uten å påvise unormale forhold.

Ved fuktmålinger inne i veggkonstruksjonen ble det ikke registrert negative fuktindikasjoner noe som indikerer på tørt trevirke.
