# Tilstandsrapport

Fritidsbolig

Oppheimsvegen 162, 5713 VOSSESTRAND

Befaringsdato: 27.06.2024

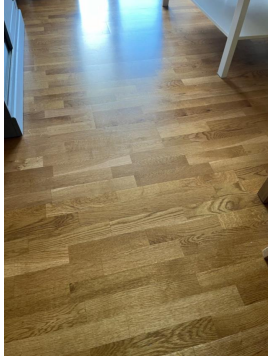
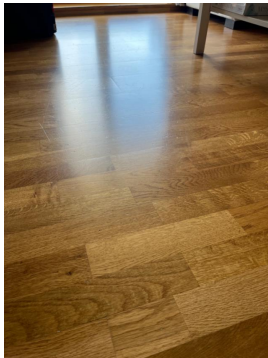
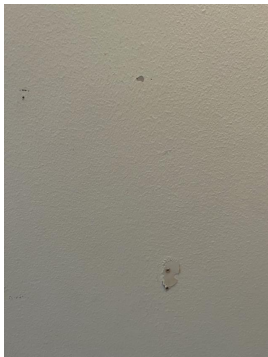
## ! TG 1 Etasjeskille/gulv mot grunn

Gulv mot grunn i betong fra byggeår er kontrollert for horisontalt avvik målt med laser.  
Resultatet tilfredsstillende dagens krav til avvik.

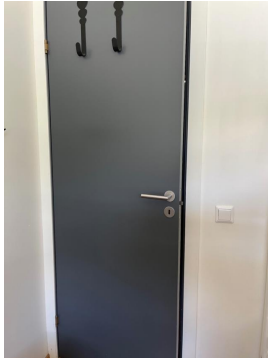
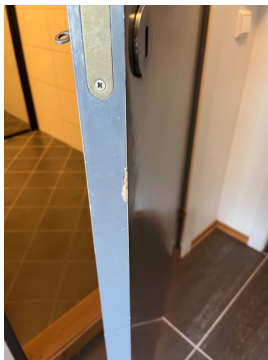
### 1 ETASJE > BAD

Vegger og himling er sjekket for sprekker i fuger, bom i fliser og for generell slitasje.

Sluk er plassert i dusjhjørne.  
Fall til sluk fra øvrige lekkasjepunkt er sjekket med laser.  
Overflate er sjekket for riss og bom i fuger/fliser, og terskel ved dør er kontrollert.

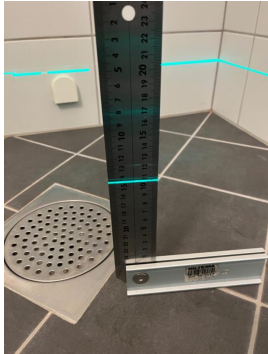
1 ETASJE > BAD

## ! TG 2 Sluk, membran og tettesjikt

- Det er ikke påvist tilfredsstillende løsning for å synliggjøre lekkasje fra innebygget systerne.

- Ved implementering av innebygget systerne var det ikke krav om lekkasjesikring, konstruksjonen bør jevnlig observeres.
