# Tilstandsrapport

Kjedehus

Flaktveitvegen 742, 5134 FLAKTVEIT

Rapportdato: 04.04.2025

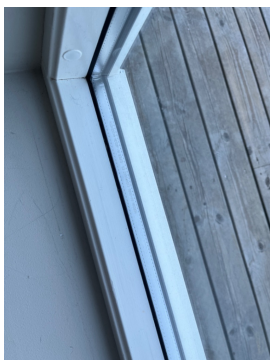
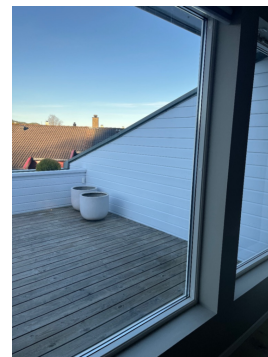
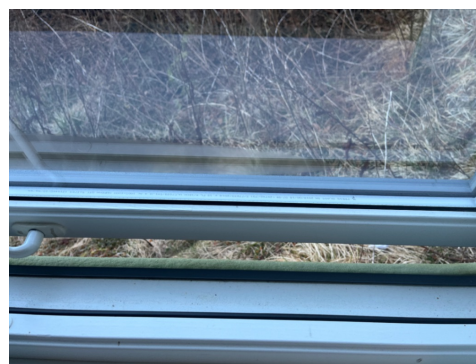
### ! TG 1 Vinduer

Vinduer med isolerglass av ulike alder og type.  
Glass, karm, beslag og lukkemekanisme er kontrollert.

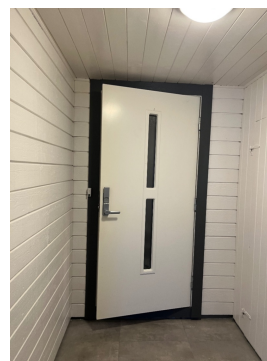
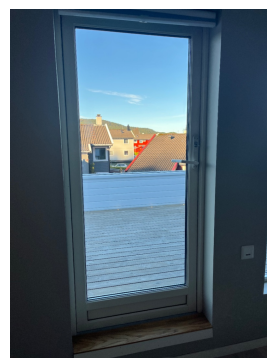
### ! TG 1 Dører

Ytterdør og terrassedør med glassfelt.  
Dører er undersøkt for slitasjeegrad, montering og andre mulige avvik.

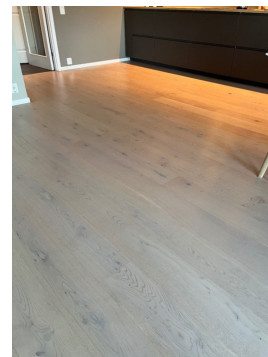
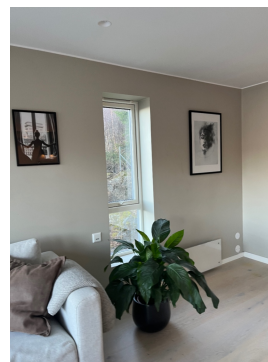
### TG 1 Overflater

Innvendige gulv med parkett, laminat og fliser av god kvalitet.  
Innvendige vegger og himling med malte overflater.  
Det er kontrollert for knirk og svikt og visuelt for fuktskjolder og skader.  
Innvendige overflater fremstår i god stand.

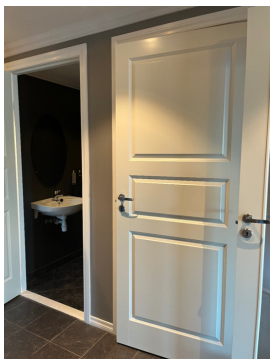
## ! TG 1 Innvendige dører

Malte fyllingsdører med ukjent alder.  
Overflater er undersøkt og åpne/lukke mekanisme sjekket.  
Innvendige dører i god stand.

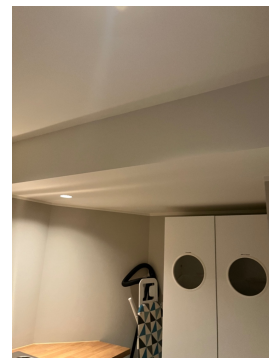
## ! TG 1 Overflater vegger og himling

Vegger og himling er sjekket for utførelse og eventuelle skader.

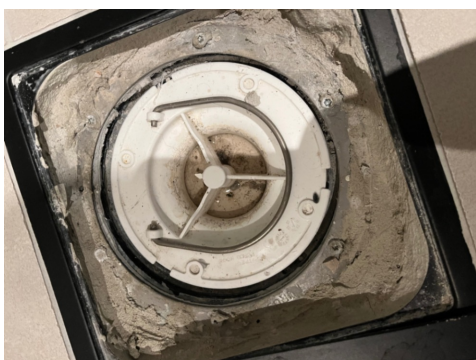
## ! TG 2 Overflater Gulv

Sluk er plassert sentralt i rommet.  
Fall til sluk fra øvrige lekkasjepunkt er sjekket med laser.  
Overflate er sjekket for riss og bom i fuger/fliser.  
Terskel mot tilstøtende rom undersøkt.

- Det er påvist avvik i krav til høydeforskjell/fall-løsning på våtrommet.

- Våtrommet fungerer med dette avviket.

Sluk og membran fra 2025 er kontrollert

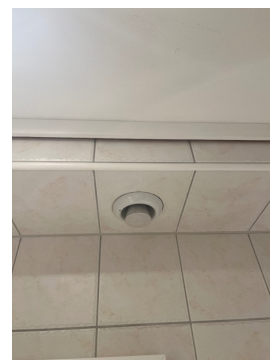
### ! TG 1 Ventilasjon

Mekanisk ventilasjon og tilfredstillende luftespalte for tilluft.

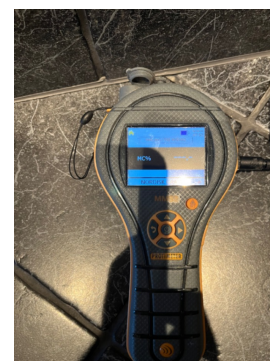
### ! TG 1 Tilliggende konstruksjoner våtrom

Det er ikke foretatt hulltaking da tilkomst til bunnsvill via luke i tilstøtende rom.

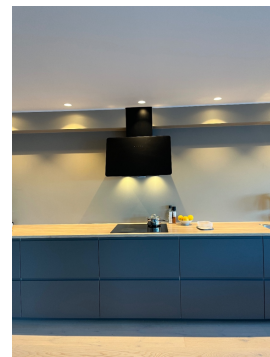
### ! TG 1 Avtrekk

Ventilator montert over platetopp på kjøkken.

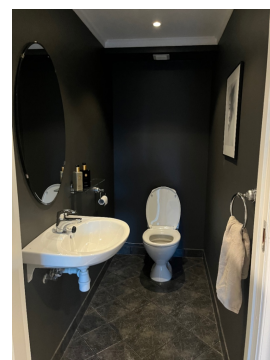
### ! TG 1 Overflater og konstruksjon

Toalettrom med tilkomst fra gang.  
Fliser på gulv, malte plater på vegger og malte plater i himling.  
Toalett, enkel vask og ventilasjon.
