# Tilstandsrapport

Enebolig

Breivikveien 2, 8643 BJERKA

Befaringsdato: 04.02.2026

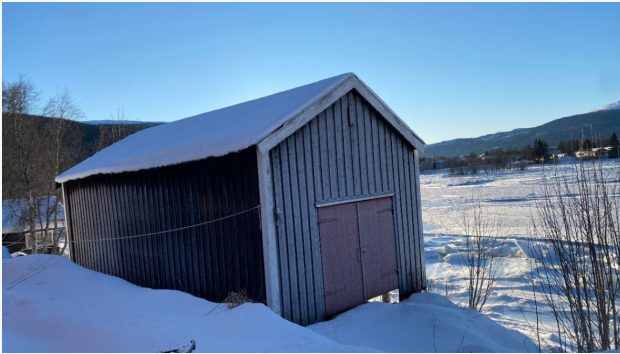
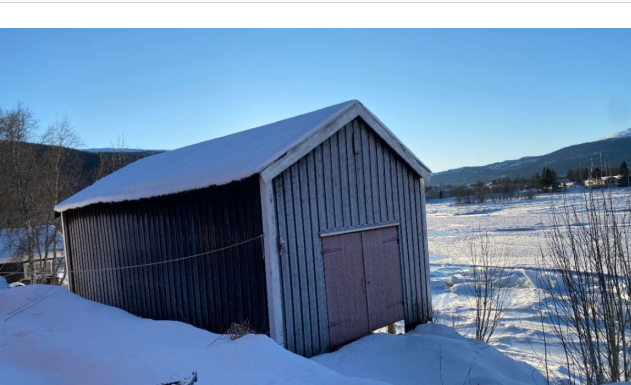
## Naust

I flg. matrikkeldata er naustet tatt inn under Sefrakminne.

Bygget er ikke tilstandsvurdert ihht Forskrift til avhendingslova og NS3600. Dette er kun en enkel beskrivelse.
