# Tilstandsrapport

Fritidsbolig

Munkvollhovdvegen 29, 7340 OPPDAL

Befaringsdato: 08.04.2025

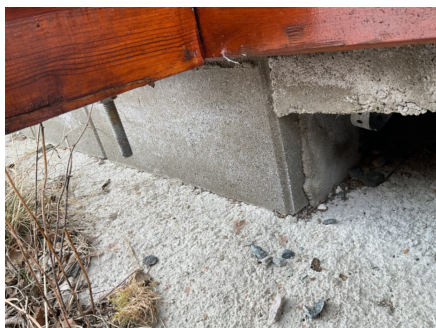
- Det er ikke adkomst til krypkjelleren og den er ikke undersøkt innvendig. Krypkjeller regnes for å være en risikokonstruksjon som er utsatt for fukt- og råteskader i bunnsvill, trebjelkelaget og andre tilstøtende konstruksjoner, på grunn av fuktighet fra grunnen og kondensering ved temperaturforskjeller. Selv om det ikke er avdekket tegn på skader, betyr ikke dette nødvendigvis at det ikke foreligger skader i eller i forbindelse med krypkjelleren.

Krypkjeller lar seg ikke kontrollere da det ikke er adkomst, samt at det er lav høyde i denne. Det er tatt bilder via spalte i grunnmur og bilder viser manglende fuktsperre mot grunn. Videre er det tegn skader/ rift i stubbeloftsplater.

- Vær oppmerksom på denne risikoen, overvåk tilstanden og undersøk dette nærmere, helst med hjelp av en fagkyndig.

Det anbefales nærmere undersøkelser av krypkjeller for å se om det er ytterlige skader. Det lar seg ikke kontrollere fukt i bunnsvill på grunn av vanskelig adkomst.

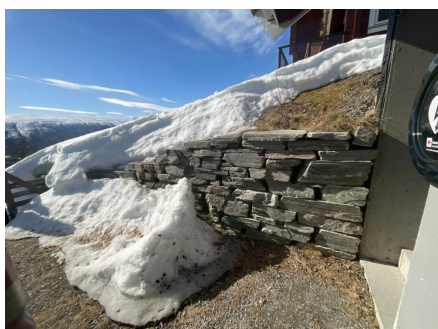
## TG 2 Terrenghforhold

Eiendommen ligger i et hellende terreng og er planert og opparbeidet med plen.

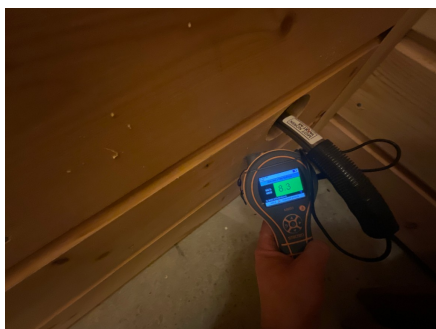
### Tilliggende konstruksjoner våtrom

Hulltaking er foretatt uten å påvise unormale forhold. Hulltaking er foretatt ved/i Bod. Fuktkvotemåling (vekt%) i konstruksjonen ble målt til 7%.

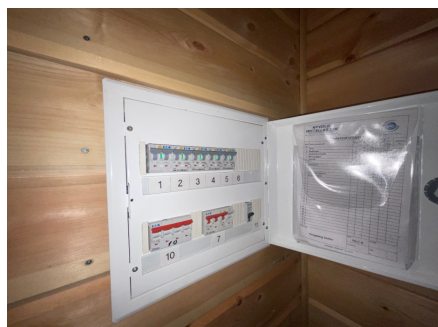
10. Er det tegn på at kabelinnføringer og hull i inntak og sikringsskap ikke er tette, så langt dette er mulig å sjekke uten å fjerne kapslinger?  
**Nei**
11. Finnes det kursfortegnelse, og er den i samsvar med antall sikringer?  
**Ja**
12. Foreta en helhetsvurdering av det elektriske anlegget, dets alder, allmenne tilstand og fare for liv og helse. Bør det elektriske anlegget ha en utvidet el-kontroll?  
**Ja - Ut fra alder anbefales på generelt grunnlag å rekvirere en el-takstmann/elektriker dersom korrekt tilstand for det elektriske anlegget ønskes. Det er anbefalt elkontroll hvert 5 år.**

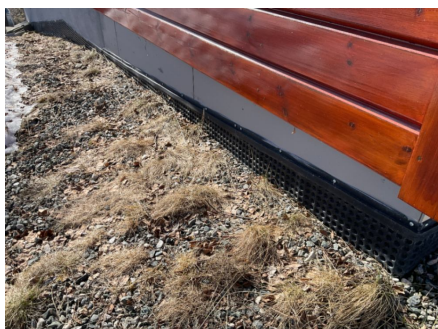
### Fuktsikring og drenering

Dreneringen er fra 2014. Det ble påvist bruk av utvendig fuktsikring mot grunnmur.
