# Tilstandsrapport

Aksjeleilighet

Skanselien 15, 5031 BERGEN

Befaringsdato: 23.01.2026

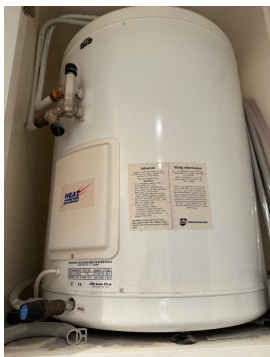
## Elektrisk anlegg

- Det bør etableres tilfredsstillende el-tilkobling etter gjeldende forskrift.

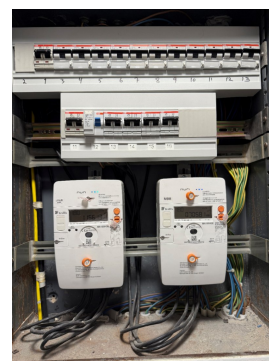
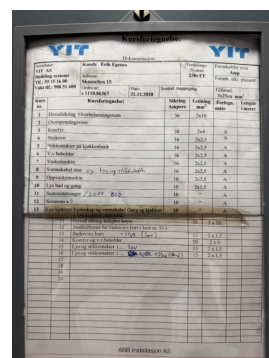
12. Foreta en helhetsvurdering av det elektriske anlegget, dets alder, allmenne tilstand og fare for liv og helse. Bør det elektriske anlegget ha en utvidet el-kontroll?

**Nei**
