# Tilstandsrapport

Enebolig

Thora Meyers gate 29, 8622 MO I RANA

Rapportdato: 08.04.2025

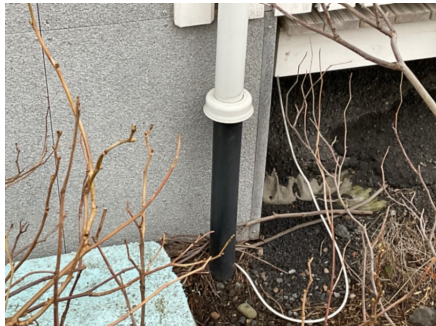
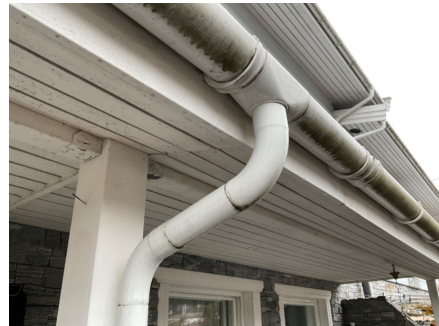
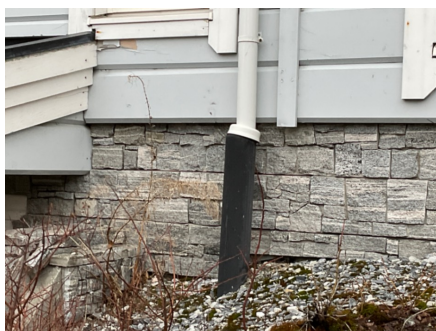
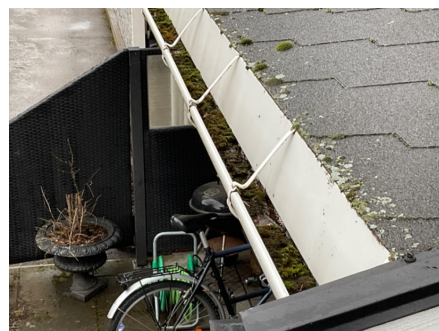
- Det mangler snøfangere på hele eller deler av taket, men det var ikke krav om dette på byggemeldingstidspunktet.
- Det er påvist andre avvik:

- Det er ikke krav om utbedring av snøfangere opp til dagens krav.
- Det må foretas tiltak for å lukke avviket.

Takrenner må rengjøres.

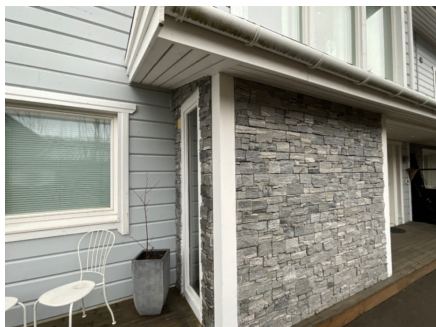
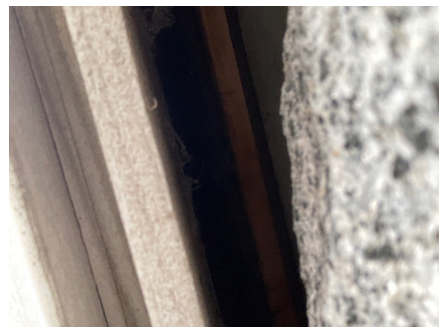
## Veggkonstruksjon

Veggene har bindingsverkskonstruksjon fra byggeår. Fasade/kledning har liggende bordkledning og partier med fasadestein.

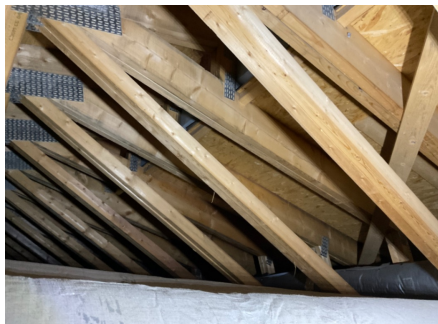
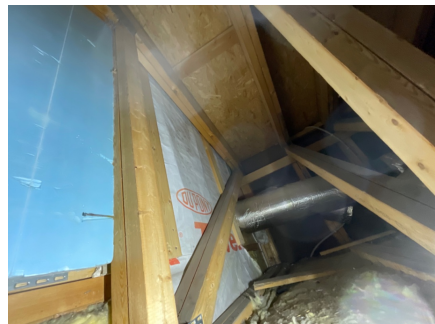
Takkonstruksjonen har takstoler i tre. Vurdert fra stige/luke.

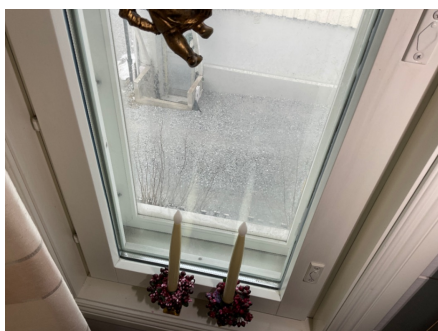
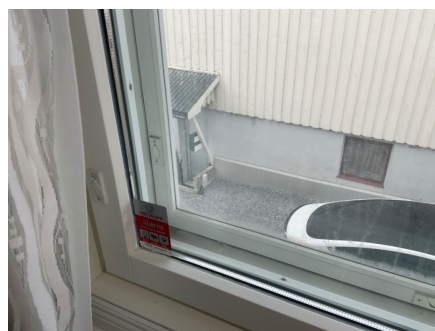
## TG 1 Vinduer

Bygningen har malte trevinduer med 3-lags glass og malte trevinduer med 2-lags glass og åpent felt med bredde på ca 10 cm og med ekstra enkelt glass ytterst. Disse vinduene er brannvinduer mot for nært liggende nabobygg. Kan kun åpnes i nødstilfelle.

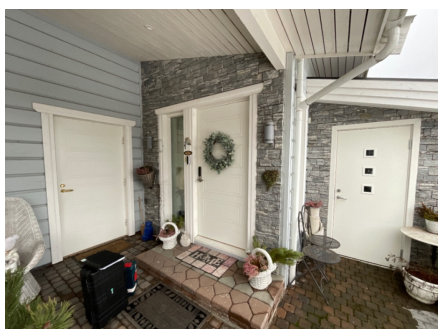
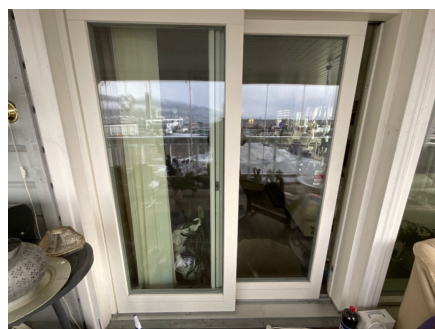
## TG 1 Dører

Bygningen har malt hovedytterdør med litt profilering på utside, slett innside. Samme type dør til garasje og malt slett dør med 3 små glassfelt, til bod. Skyv/tett dør til innglasset veranda.

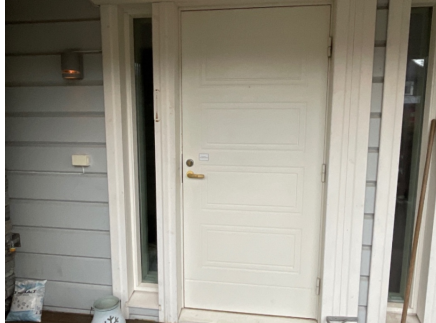
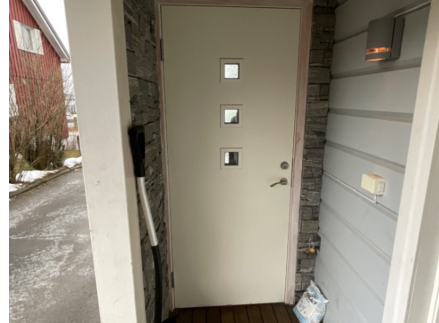
Bygningen har malte hovedytterdører med litt profilering på utside, sideglassfelt og malt boddør med 3 små glassfelt.

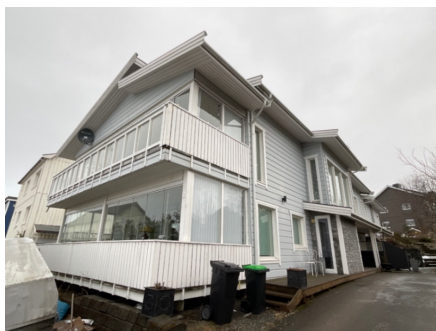
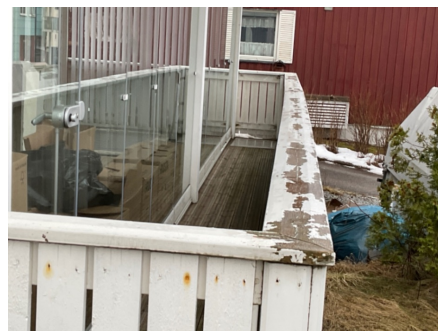
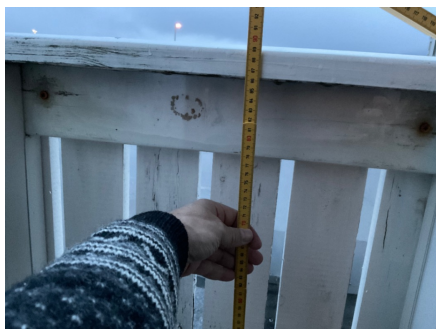
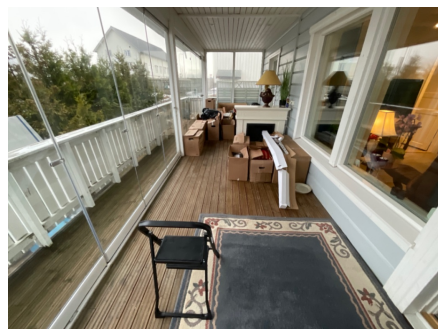
## TG 2 Balkonger, terrasser og rom under balkonger

Veranda er utført i impregnerte trekonstruksjoner.

- Konstruksjonene må sikres mot råte, sopp og skadedyr.
- Det er ikke krav om utbedring av rekkverkshøyde opp til dagens forskriftskrav.

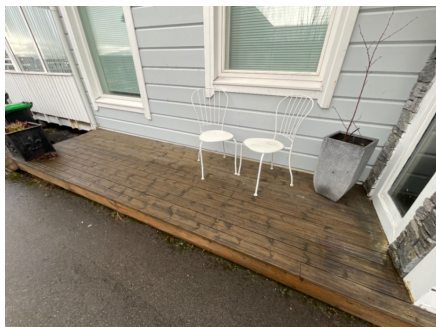
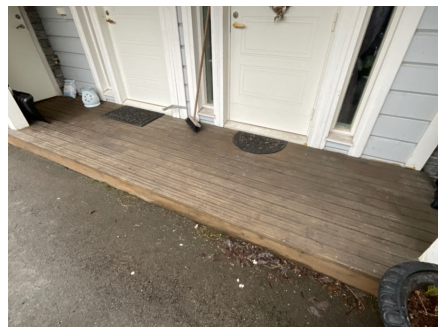
## TG 1 Markterrasser i underetasjen

Terrasse utført i trekonstruksjoner, impregnert konstruksjonsmateriale.  
Tekket med impregnerte terrassebord.

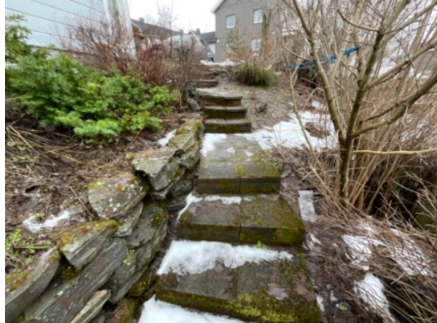
## TG 1 Utvendige trapper

Utvendig betongtrapp i terreng.

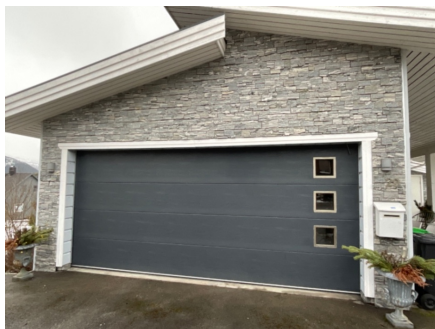
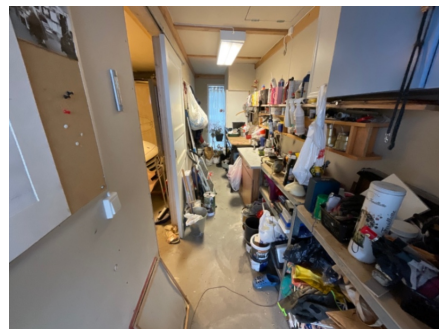
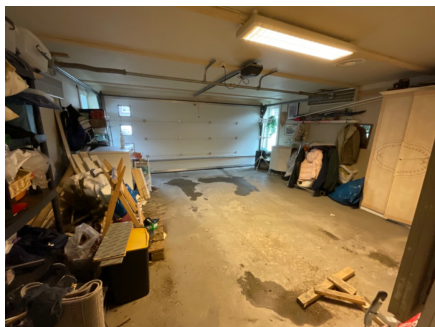
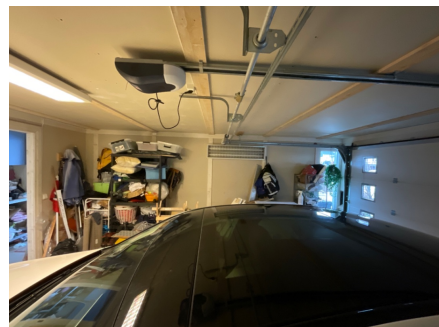
## TG 1 Andre utvendige forhold

Isolert garasje med tradisjonelt bindingsverk, liggende utvendig kledning, innvendig kledd med gipsplater på vegg og i himling. Vegg med skyvedør mot bod i innerste del, der det også er ytterdør og ventilasjonsanlegg plassert. Luke i himling til kaldloft over garasje. Leddport i aluminium med 3 glassfelt på høyre side. Elektrisk portåpner. Varme i garasjen via ventilasjonsanlegget.

Utvendig uisolert bod, tradisjonelt bindingsverk, kryssfinerplater og utvendig liggende kledning, malt ytterdør med 3 små glassfelt. Dekke av belegningsstein. Carport ved garasje mot inngang.

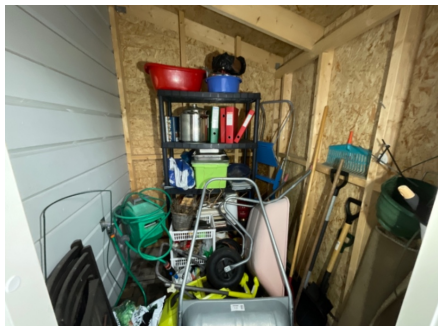
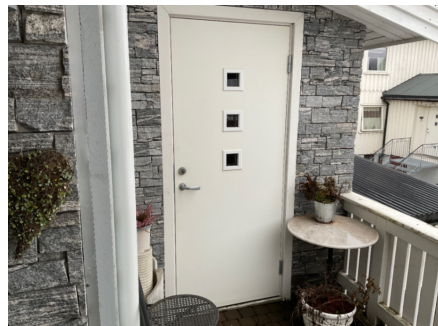
## TG 1 Andre utvendige forhold bod

Uisolert bod med tradisjonelt bindingsverk, utvendig kledd med kryssfinerplater og fasadestein, innvendig liggende kledning mot bolig, kryssfinerplater og sperrer i tak, utvendig tekket med pappshingel. Dekke av belegningsstein. Malt slett ytterdør med 3 små glassfelt.

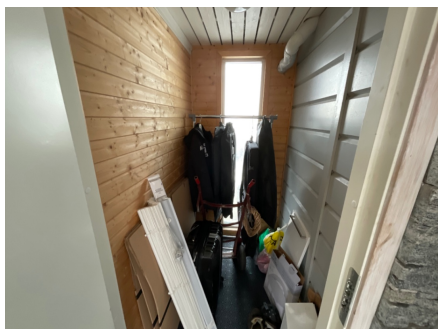
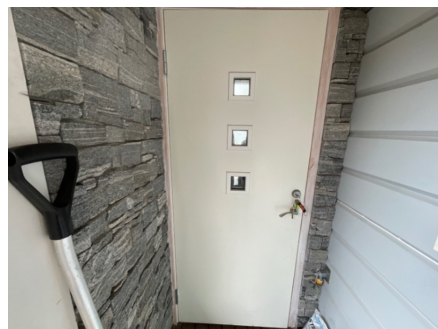
## TG 1 Andre utv forhold u.etg bod

Isolert bod med tradisjonelt bindingsverk, utvendig kledd med fasadestein, innvendig kledd med liggende panel/kledning, sperrer i tak, netting og spaltefurubord i himling. Dekke av impregnert virke og belegg. Malt slett ytterdør med 3 små glassfelt, 1 vindu med 2 lags glass.

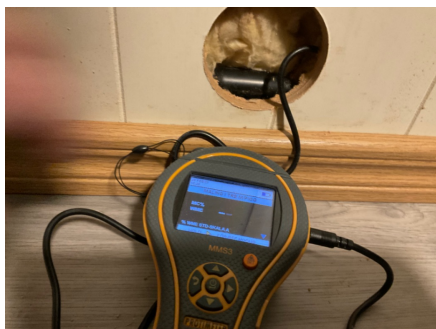
Gulvet har laminat. Veggene har plater. Hulltaking er foretatt uten å påvise unormale forhold. Hulltaking er foretatt i soverom mot terreng. Fuktkvotemåling (vekt%) i konstruksjonen ble målt til 0.

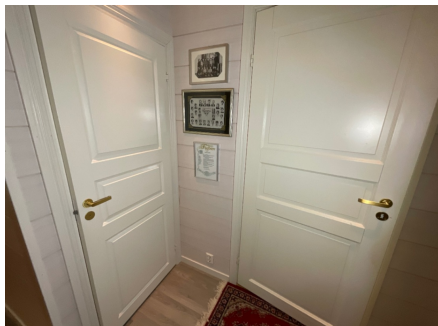
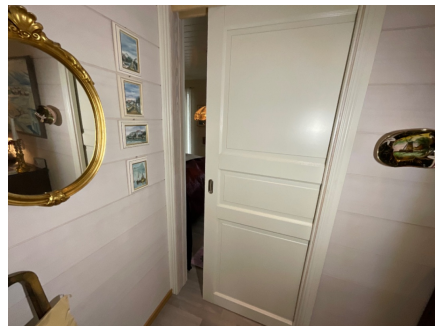
## TG 1 Innvendige dører

Malte, profilerte, formpressede innerdører, massive. Skyvedører inn til soverom. Utført i papp og trekonstruksjoner på innv. boddør.

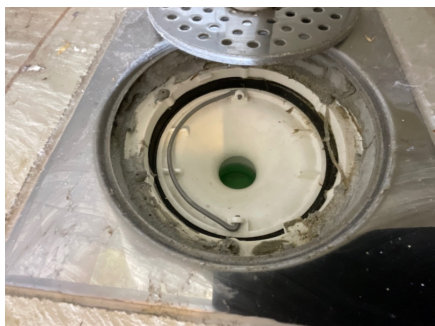
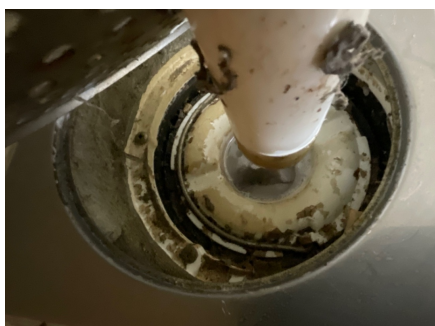
- Det er mulighet for at det kan forekomme vannlekkasje på våtrommet hvor vann ikke vil gå til sluk.
- Krav til fall er ikke oppfylt og gulvet er tilnærmet flatt (har ikke motfall).

- Tilgang til sluk må bedres både for inspeksjon og rengjøring.

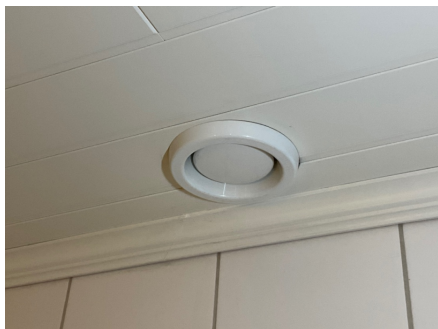
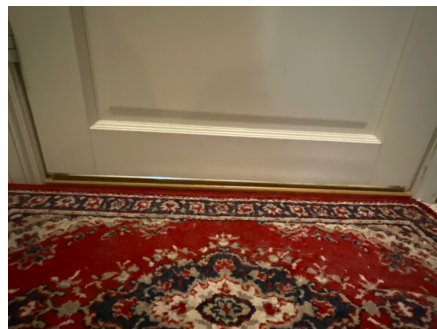
### TG 1 Ventilasjon

Det er balansert ventilasjon.

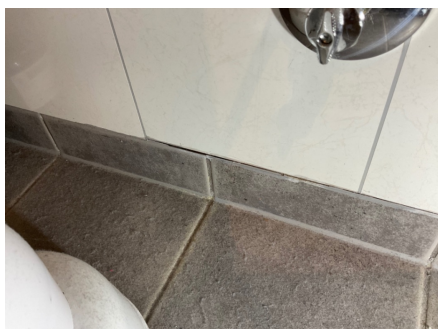
### TG 2 Overflater Gulv

- Det er mulighet for at det kan forekomme vannlekkasje på våtrommet hvor vann ikke vil gå til sluk.
- Krav til fall er ikke oppfylt og gulvet er tilnærmet flatt (har ikke motfall).

Tilkomst for lekkasjevann til sluk i dusjhjørne er ikke mulig pga at det er montert metallist mot gulv i 25 mm høyde.

- Det bør etableres avrenning inn til sluk for hele våtrommet.
- Vær oppmerksom ved bruk. For å få tilstandsgrad 0 eller 1 må gulvet bygges om, for å få riktig fall til sluk. Det vil imidlertid sjelden være økonomisk rasjonelt som et enkeltstående tiltak. Ved en eventuell renovering, påse at våtrommet bygges med riktig fall til sluk.

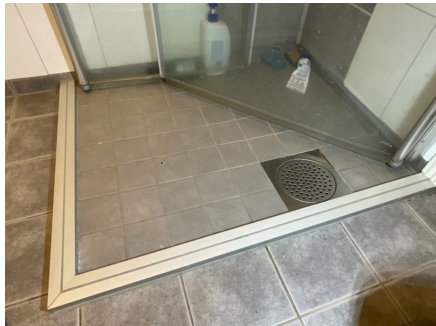
### TG 2 Sluk, membran og tettesjikt

- Det er påvist mangelfull/feil utførelse rundt rørgjennomføringer e.l. som gir fare for fukt i konstruksjonen i våtsone.
- Det er rundt sluk påvist en ikke-fagmessig utførelse av membran/tettesjikt/klemring.

- Det må foretas utbedring for å unngå fuktskader i konstruksjonen.
- Løsningen/utførelsen rundt rørgjennomføringer gir fare for fukt inn i konstruksjoner.

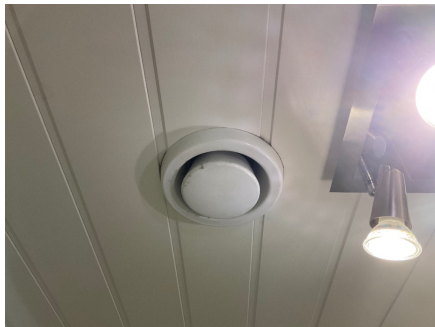
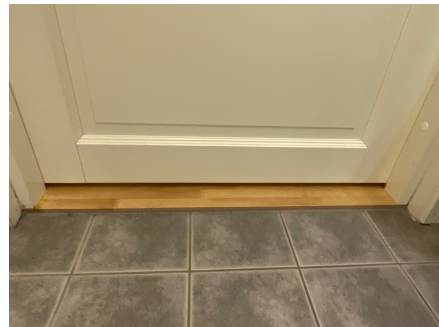
### TG 1 Tilliggende konstruksjoner våtrom

Hulltaking er foretatt uten å påvise unormale forhold. Hulltaking er foretatt i soverom mot bad. Fuktkvotemåling (vekt%) i konstruksjonen ble målt til 6.

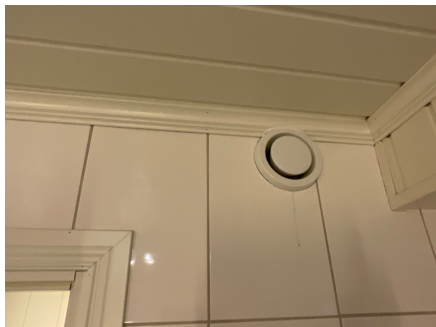
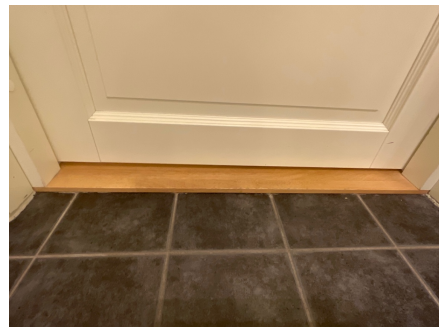
### TG 0 Tilliggende konstruksjoner våtrom

Hulltaking er foretatt uten å påvise unormale forhold. Hulltaking er foretatt i soverom mot bad. Fuktkvotemåling (vekt%) i konstruksjonen ble målt til 0.

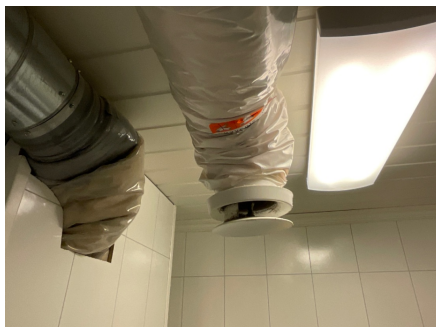
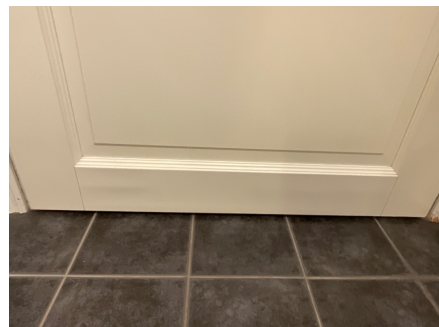
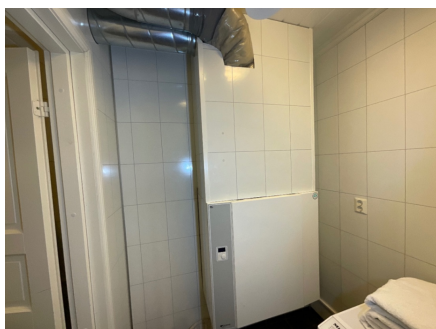
### TG IU Tilliggende konstruksjoner våtrom

Hulltaking er ikke foretatt da det ikke er fysisk mulig pga tilliggende konstruksjoner. Mot yttervegger, naboileilighet og mot bad. Det ble utført fuktsøk på våtrommet, ingen anmerkninger.

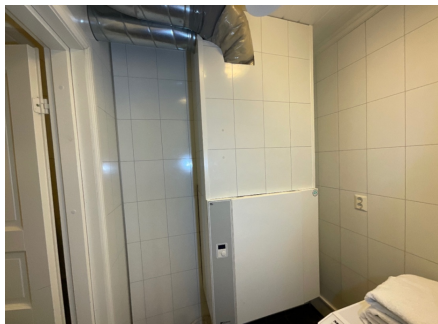
Ventilasjonsskap for leilighet 2, plassert på vaskerom i leiligheten.

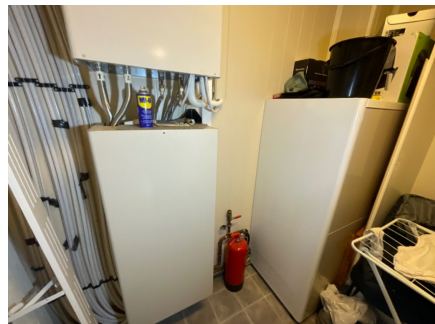
Ventilasjonsskap for hovedleilighet og leil. 1, plassert på teknisk rom i leil. 1.

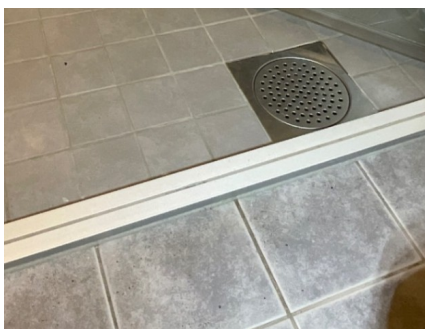
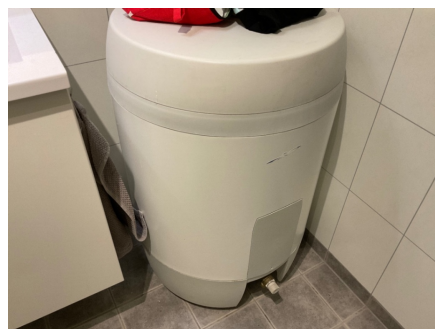
Varmtvannstank av merket cTc fra 2011 på ca. 200 liter.

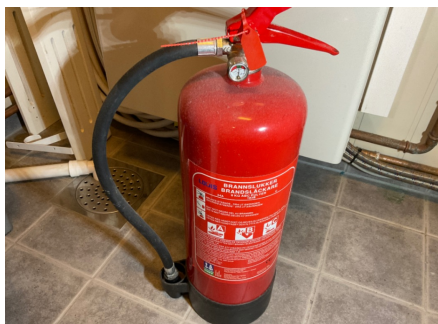
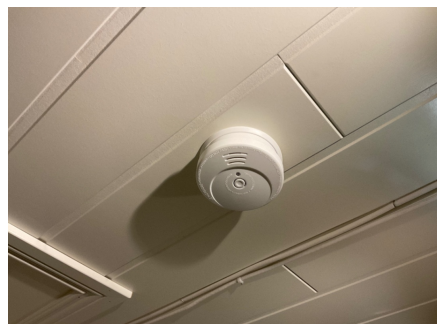
1. Er det mangler for brannslukkningsutstyr i boligen iht. forskriftskrav på søknadstidspunktet, men minst Byggeforskrift 1985?  
**Nei**
2. Er det skader på brannslukkningsutstyr eller er apparatet eldre enn 10 år?  
**Ja Brannslukkningsapparat fra 2010.**
3. Er det mangler på røykvarsler i boligen iht. forskriftskrav på søknadstidspunktet, men minst Byggeforskrift 1985?  
**Nei**
4. Er det skader på røykvarslere?  
**Nei**

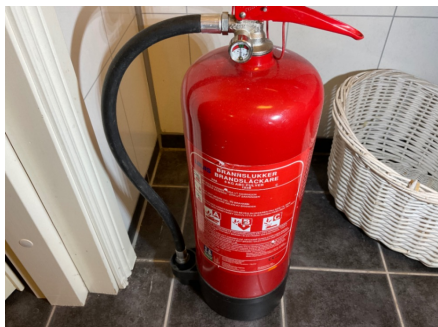
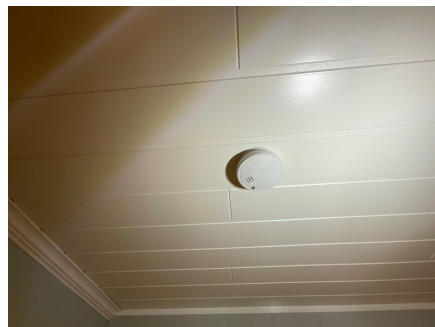
## **Branntekniske forhold leilighet 2**

1. Er det mangler for brannslukningsutstyr i boligen iht. forskriftskrav på søknadstidspunktet, men minst Byggeforskrift 1985?  
**Nei**
2. Er det skader på brannslukningsutstyr eller er apparatet eldre enn 10 år?  
**Ja Brannslukningsapparat er fra 2010.**
3. Er det mangler på røykvarsler i boligen iht. forskriftskrav på søknadstidspunktet, men minst Byggeforskrift 1985?  
**Nei**
4. Er det skader på røykvarslere?  
**Nei**

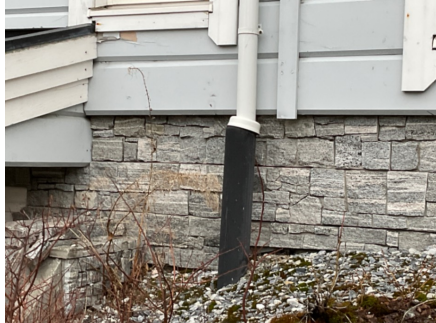
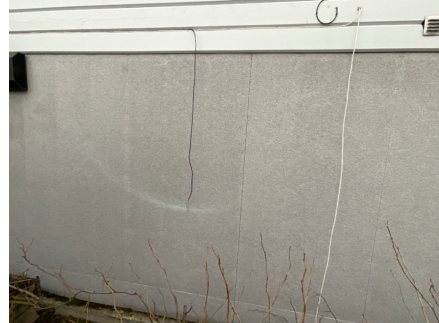
## TG 2 Forstøtningsmurer

Forstøtningsmurer er av naturstein i terreng mot trapp.

- Det er påvist mindre sprekker og/eller skjevheter i muren.

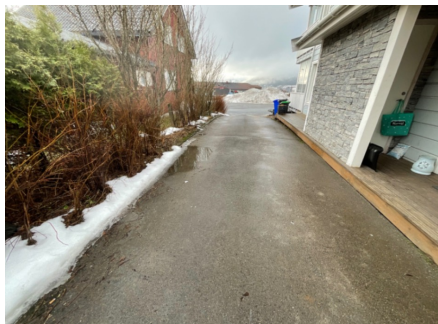
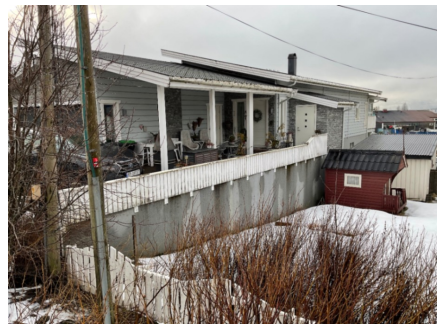
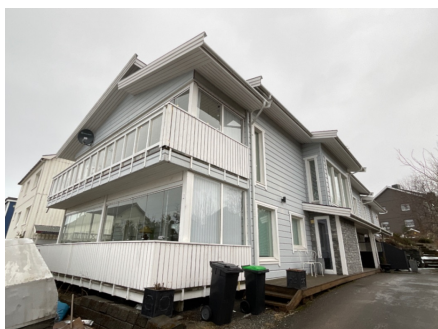
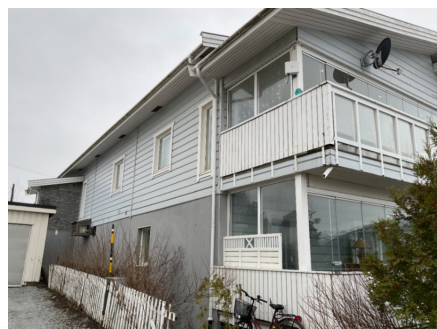
## TG 1 Utvendige vann- og avløpsledninger

Utvendige avløpsrør er av plast og er fra 2012. Det er offentlig avløp via private stikkledninger. Utvendige vannledninger er av plast (PEL) og er fra 2012. Det er offentlig vannforsyning via private stikkledninger.
