Thora Meyers gate 29, 8622 MO I RANA

**Unik enebolig/generasjonsbolig  
med formidable leieinntekter!**

# Tilstandsrapport

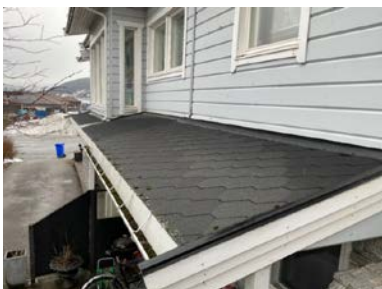
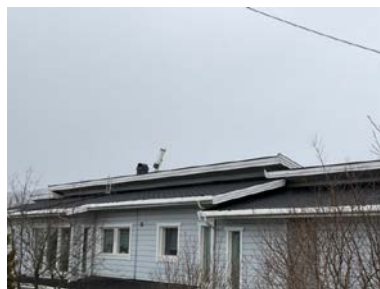
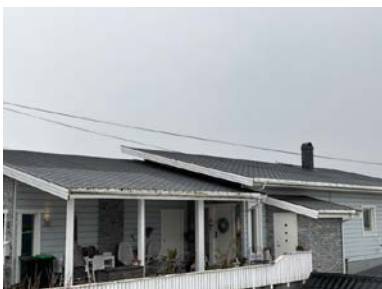
### 1 TG 2 Nedløp og beslag

Renner og nedløp i metall.

- Det mangler snøfangere på hele eller deler av taket, men det var ikke krav om dette på byggemeldingstidspunktet.
- Det er påvist andre avvik:

- Det er ikke krav om utbedring av snøfangere opp til dagens krav.
- Det må foretas tiltak for å lukke avviket.

Takrenner må rengjøres.

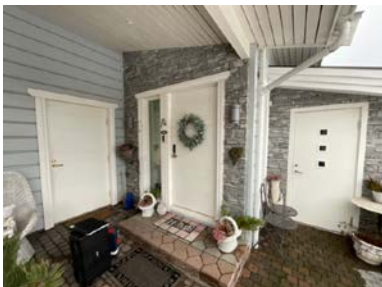
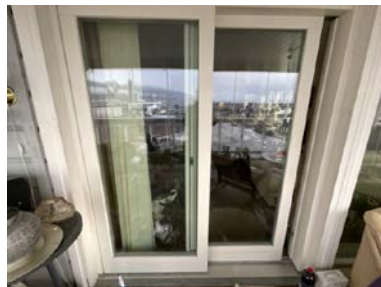
## TG 1 Dører underetasje

Bygningen har malte hovedytterdører med litt profilering på utside, sideglassfelt og malt boddør med 3 små glassfelt.

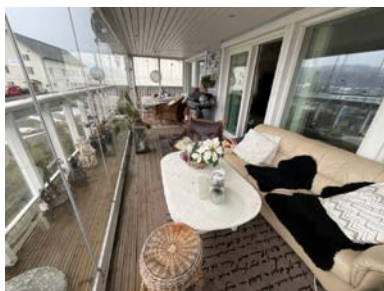
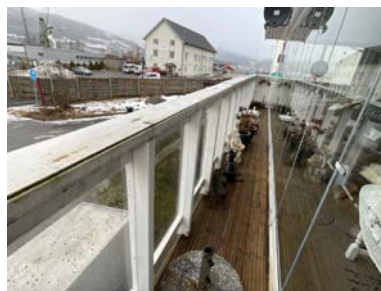
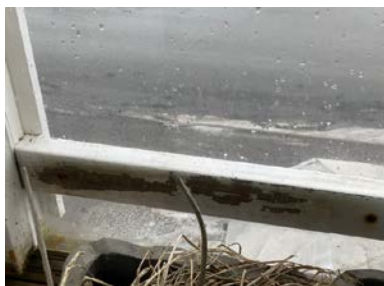
## TG 2 Veranda underetasje

- Konstruksjonene må sikres mot råte, sopp og skadedyr.
- Det er ikke krav om utbedring av rekkverkshøyde opp til dagens forskriftskrav.

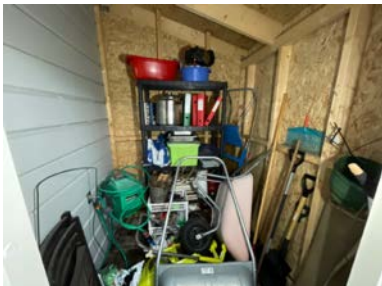
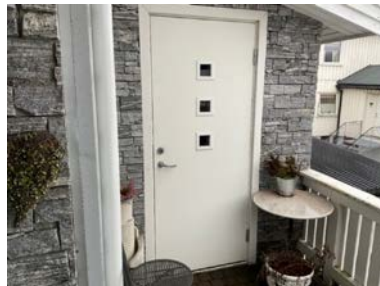
## TG 1 Andre utvendige forhold bod

Uisolert bod med tradisjonelt bindingsverk, utvendig kledd med kryssfinerplater og fasadestein, innvendig liggende kledning mot bolig, kryssfinerplater og sperrer i tak, utvendig tekket med pappshingel. Dekke av belegningsstein. Malt slett ytterdør med 3 små glassfelt.

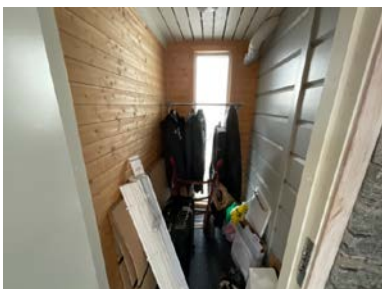
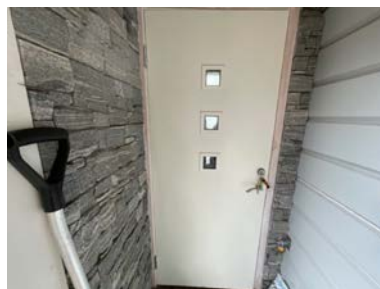
## TG 1 Andre utv forhold u.etg bod

Isolert bod med tradisjonelt bindingsverk, utvendig kledd med fasadestein, innvendig kledd med liggende panel/kledning, sperrer i tak, netting og spaltefurubord i himling. Dekke av impregnert virke og belegg. Malt slett ytterdør med 3 små glassfelt, 1 vindu med 2 lags glass.

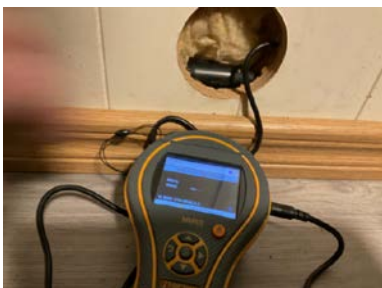
Gulvet har laminat. Veggene har plater. Hulltaking er foretatt uten å påvise unormale forhold. Hulltaking er foretatt i soverom mot terreng. Fuktvotemåling (vekt%) i konstruksjonen ble målt til 0.

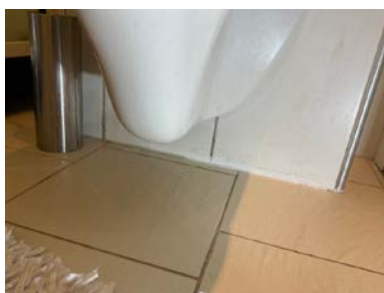
- Det er ikke påvist tilfredsstillende løsning for å synliggjøre lekkasje fra innebygget susterne.

- Det må gjennomføres ytterligere undersøkelser.

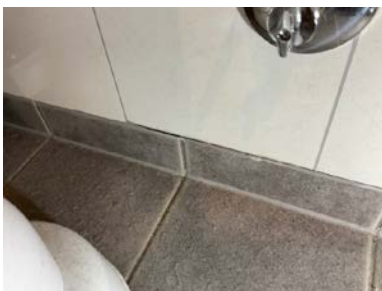
## UNDERETASJE LEILIGHET 1. > BAD

### TG 2 Overflater Gulv

- Det er mulighet for at det kan forekomme vannlekkasje på våtrommet hvor vann ikke vil gå til sluk.
- Krav til fall er ikke oppfylt og gulvet er tilnærmet flatt (har ikke motfall).

Tilkost for lekkasjevann til sluk i dusjhjørne er ikke mulig pga at det er montert metallist mot gulv i 25 mm høyde.

- Det bør etableres avrenning inn til sluk for hele våtrommet.
- Vær oppmerksom ved bruk. For å få tilstandsgrad 0 eller 1 må gulvet bygges om, for å få riktig fall til sluk. Det vil imidlertid sjelden være økonomisk rasjonelt som et enkeltstående tiltak. Ved en eventuell renovering, påse at våtrommet bygges med riktig fall til sluk.

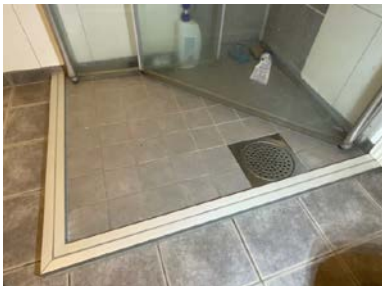
## UNDERETASJE LEILIGHET 1. > BAD

### TG 2 Sluk, membran og tettesjikt

- Det er påvist mangelfull/feil utførelse rundt rørgjennomføringer e.l. som gir fare for fukt i konstruksjonen i våtsone.
- Det er rundt sluk påvist en ikke-fagmessig utførelse av membran/tettesjikt/klemring.

- Det må foretas utbedring for å unngå fuktskader i konstruksjonen.
- Løsningen/utførelsen rundt rørgjennomføringer gir fare for fukt inn i konstruksjoner.

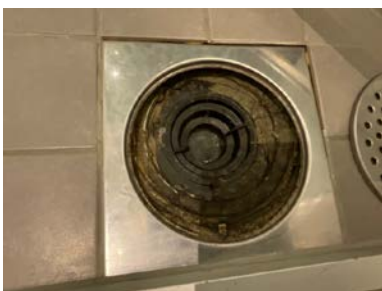
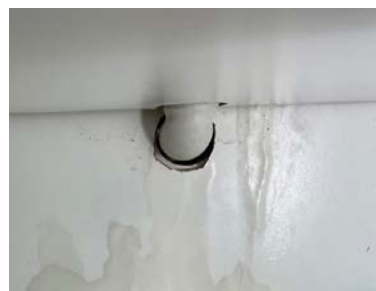
## UNDERETASJE LEILIGHET 1. > BAD

### TG 2 Sanitærutstyr og innredning

- Det er påvist skader på innredning.

- Lokal utbedring må utføres.

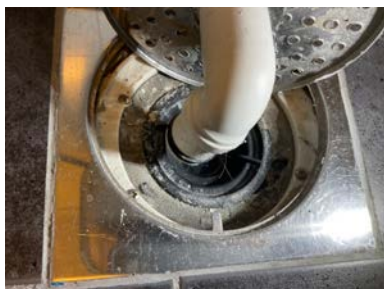
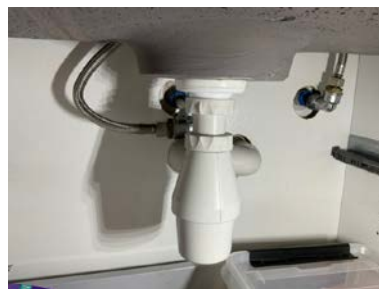
## UNDERETASJE LEILIGHET 2 > BAD

### TG 2 Sanitærutstyr og innredning

- Det er påvist riss/sprekker i utstyr på våtrommet.

Funksjonen er ivarettatt og eventuell utskifting blir pga kosmetiske forhold.

- Det er ikke behov for utbedringstiltak.

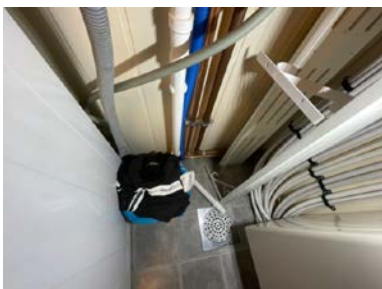
## TG 1 Ventilasjon

Boligen har balansert ventilasjon. Filtre skiftes hvert år.

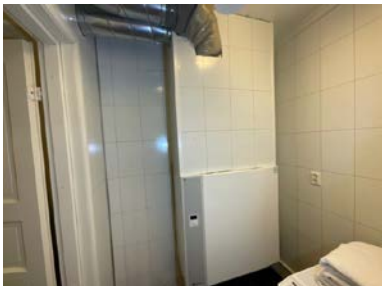
Ventilasjonsskap for leilighet 2, plassert på vaskerom i leiligheten.

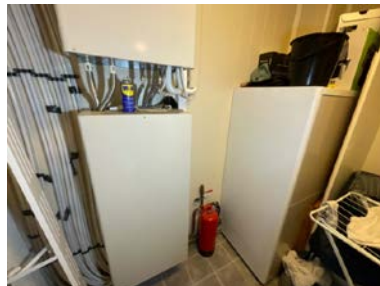
Ventilasjonsskap for hovedleilighet og leil. 1, plassert på teknisk rom i leil. 1.

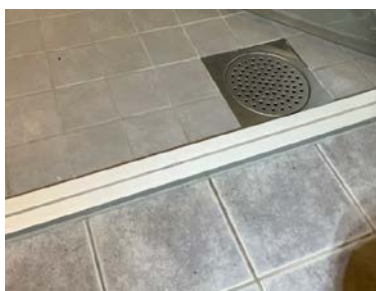
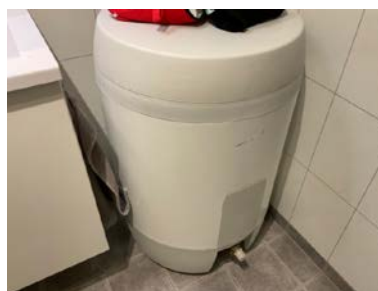
## TG 1 Varmtvannstank leilighet 2

Varmtvannstank av merket cTc fra 2011 på ca. 200 liter.

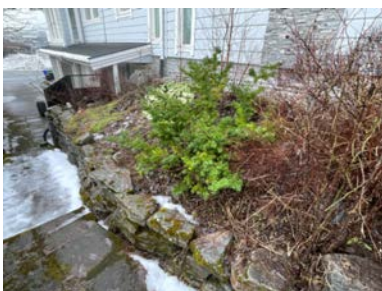
## TG 2 Terrengforhold

Det er relativt flatt terreng rundt boligen. Tildels sterkt hellende terreng ved garasje ned mot trapp i terreng.

Terreng bør justeres slik at det er fall ut fra vegger. Overflate vann skal ledes vekk fra konstruksjonen for å unngå unødvendig fuktbelastning på utvendig fuktsikring og drenering.
