Ringgata 133 A og B, 2318 HAMAR

**Innholdsrik og flott bolig fra 2003  
med gode leieinntekter! Pent  
opparbeidet tomt, solrike  
uteplasser og garasje/carport**

Befaringsdato: 07.07.2025

Rapportdato: 09.07.2025

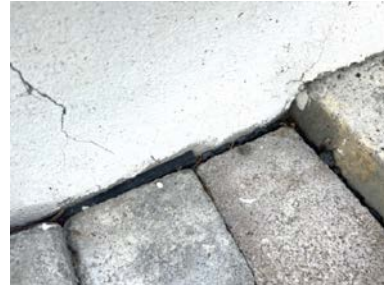
Synlig løst tettesjikt. Yttervegg v/trapp til kjeller - vestside.

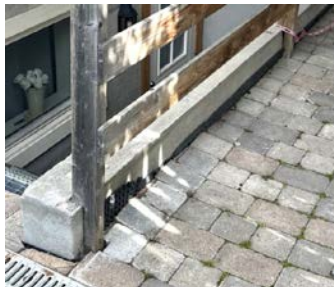
Synlig løst tettesjikt. Trapp til kjeller - østside.

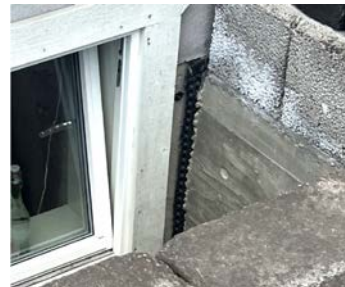
Synlig løst tettesjikt. Lysbrønn.
