**Salgsobjekt:** Enebolig  
**Eierform:** Eiet  
**Byggeår:** 1967  
**BRA-i/BRA Total** 142/184 kvm  
**Tomtstr.:** 978.7 m<sup>2</sup>  
**Soverom:** 3  
**Gnr./bnr.** Gnr. 39, bnr. 105  
**Oppdragsnr.:** 1201250111

# Innholdsrik enebolig med barnevennlig beliggenhet. Store terrasser og nydelig hage med lysthus. Garasje.

| Tilstandsrapport ..... | 63 |

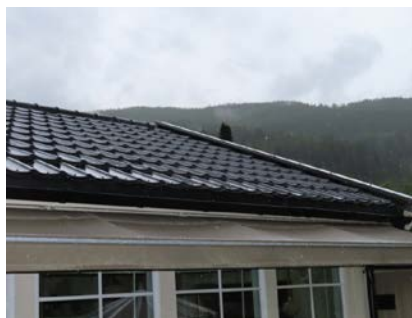
Siden taket (takkonstruksjon, taktekkning og skorstein) kun er observert  
fra bakkenivå, er vurderingen begrenset av dette. Det er ikke  
sikkerhetsmessig forsvarlig å bevege seg ut på taket eller observere fra  
stige. Selv om det ikke er avdekket skader under befaringen, betyr ikke  
dette at det ikke foreligger skader som en besiktigelse på taket kan  
avdekke. Vær oppmerksom på denne risikoen. En undersøkelse av taket  
kan utføres av en fagperson under tilstrekkelige sikkerhetsforhold.

Stålplater/taksteinsplater som ytre tekking.

- Overvåk tilstanden jevnlig. For å få tilstandsgrad 0 eller 1 må tekkningen  
skiftes ut, men tidspunktet for når dette er nødvendig er vanskelig å si  
noe om.
- Andre tiltak:

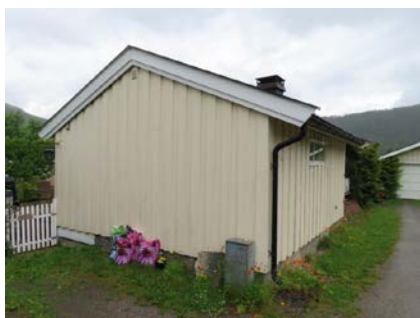
Nedløpsrørene fra takrenner er ført direkte til terreng med naturlig fordrøyning ned i stedlige masser.  
Det anbefales i utgangspunktet at fallet på terrenget ut fra vegglivet/bygningen bør være minst 1 : 50 over en avstand på minst 3 m fra veggen.

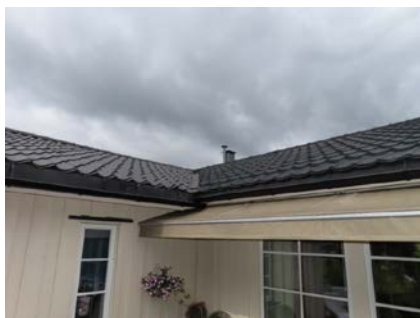
Opprinnelig del krever ingen montering av snøfangere/ingen tilbakevirkende kraft.  
Tilbygd del må ha snøfangere for å oppnå forskriftskravet fra byggeår.

Tilbygd del med krav til snøfangere.

**Kostnadsestimat: 10 000 - 50 000**

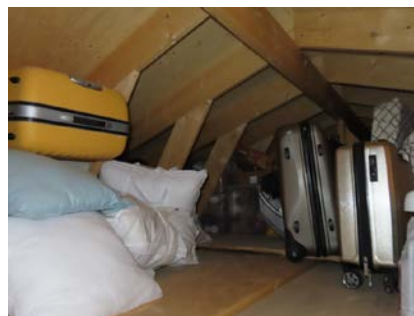
Tilbygd del med plassbygde sperre/takstolkonstruksjoner med sperre, mønedrager samt trykkstag.

Montering av stålasker på trykkstag til sperrer var under arbeide.

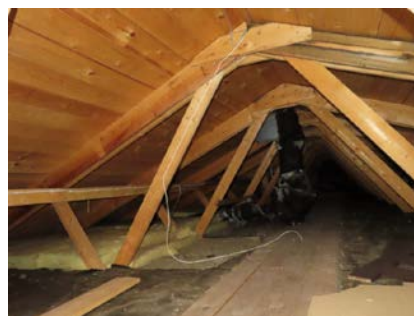
Opprinnelig del med plassbygde W-takstoler, hvor disse står på 120 cm c/c avstand.

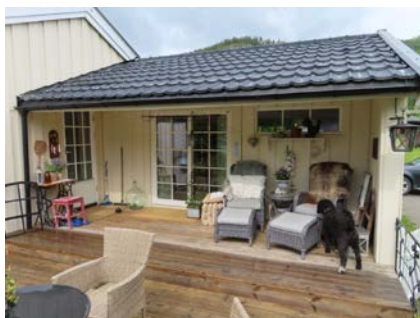
Fremtrekt tak/del av takkonstruksjon som danner overbygd areal ut for spisestue har nedbøyning som følge av noe svakere konstruksjon/konstruksjonen er etablert uten noen from for understøttelse i dette partiet.

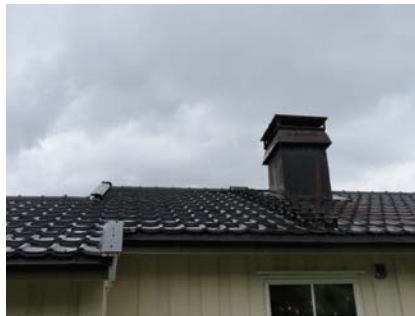
Pipe over tak som helbeslått.

Pipen anbefales isolert oppe på kaldloftet for på den måten unngå at røykgassene blir for kalde og at det dermed oppstår kondensering.

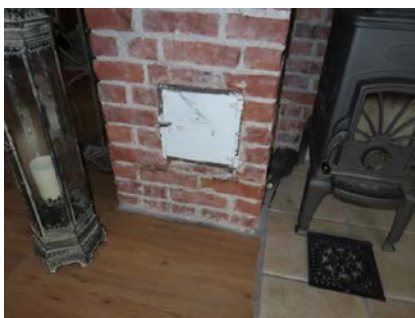
- Ildfast plate mangler på gulvet under sotluke/feieluke på pipe.
- Det er påvist andre avvik:

Sotluke uten ubrennbar plate til gulv.

- Andre tiltak:
- Det anbefales å montere ildfast plate under luker på pipe.

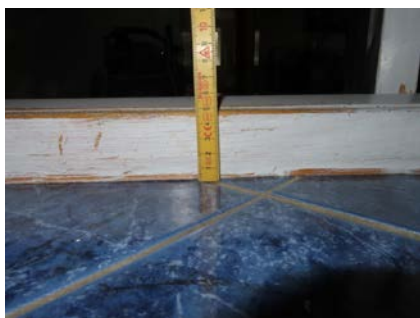
Målte fallforhold er ikke innenfor minste anbefalte, jfr. tekniske forskrifter, hvor det skal være minimum 25 mm fra overkant slukrist til membran ved høyeste punkt (fortrinnsvis ved dør) noe som tilsier avvik fra forskrifter.

Forhøyet terskelløsning ut mot gang - terskel som flomsikring med tillegg av fallforholdene.

Ingen tiltak ses nødvendige - funksjonskravet er oppfylt og en event. utilsiktet vannutstrømming vil uansett renne til sluk jfr. fall og forhøyet dørterskel som vil fungere som flomsikring.

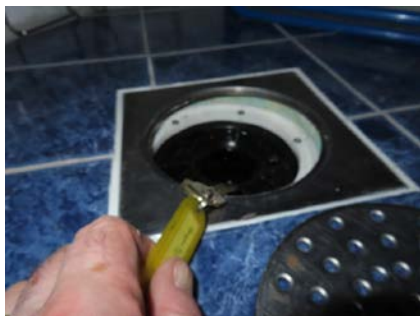
Plastsluk med klemring.  
Mansjett og membran påvist i sluk.

- Overvåk tilstanden jevnlig. For å få tilstandsgrad 0 eller 1 må tettesjiktet skiftes ut, men tidspunktet for når dette er nødvendig er vanskelig å si noe om.

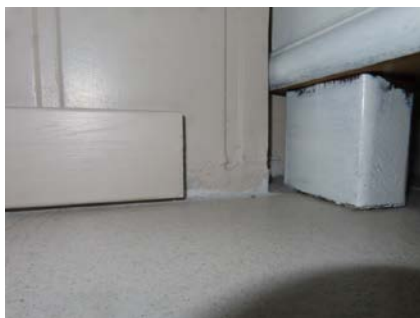
Ingen påvist negativ konsekvens med løsningen slik den er pr. dd. Merk ukurant utførelse.

Det ses membranoppkant til vegg/membran er ført opp på vegger bak gulvlisten.  
Løsningen slik den er utført bryter ikke med de gitte anbefalinger, hvor det i utgangspunktet skulle vært en form for flis el.l. som synlig sokkelløsning.

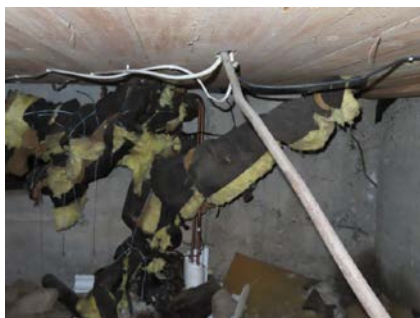
Eldre, åpent etablert vann og avløpssystem.  
Kobberstrekk.
