# Tilstandsrapport

Selveierleilighet - seksjon 2

Kongsbergveien 22 A, 3679 NOTODDEN

Rapportdato: 14.02.2025

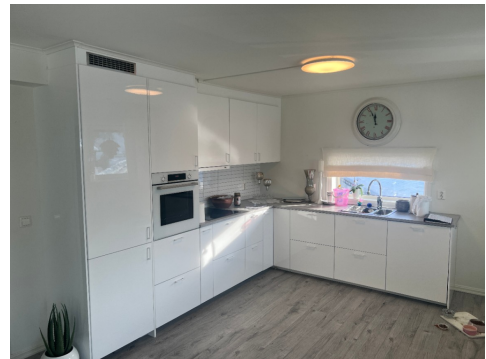
Kjøkkenet har innredning med glatte fronter.  
Benkeplaten er av laminat, nedfelt oppvaskkum.  
Det er kjølfryseskap, oppvaskmaskin, induksjonstopp og stekeovn.  
Komfyr vakt og vannstoppsystem

Ved befaring ble det opplyst at stekeovn er fra 2022.

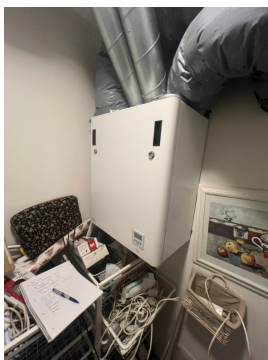
- Det er avvik:  
Aggregat er ikke kontrollert da det må åpnes med spesialnøkkel.

- Tiltak:  
Det bør foretas nærmere kontroll av ventilasjonsaggregat.
