# Tilstandsrapport

Rekkehus

Gunnar Reiss-Andersens gate 193, 3259  
LARVIK

Befaringsdato: 18.06.2025

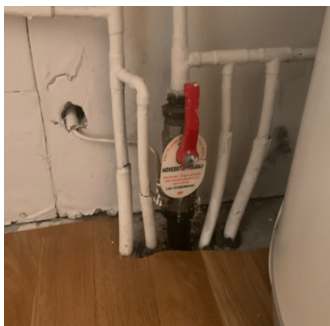
### TG 1 Avløpsrør

Avløpsrør av plast/PVC fra byggeår. Disse har erfaringsmessig svært god forventet levetid. Ingen lekkasjer registrert.
