Østre Strætåsvegen 435, 2435 BRASKEREIDFOSS

**Lys og koselig enebolig med  
4 soverom i landlige omgivelser.  
Varmepumpe og vedovn. Garasje  
på 42m<sup>2</sup> med flere bodrom,**

# Tilstandsrapport

## ENEBOLIG

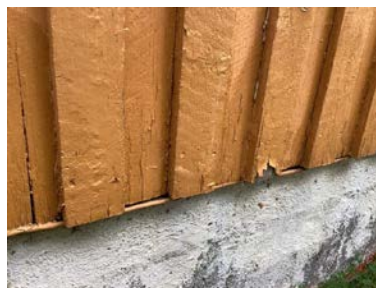
\* Utvendig > Veggkonstruksjon: Det er ingen eller liten lufting i nedre kant av kledning mot grunnmur. Fasader har generell slitasje og oppsprekking i treverk i ett større omfang. Det er stedvis begynne de råte, men ikke i stort omfang.

Eksempel på tilstand.

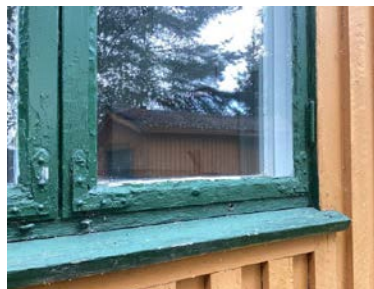
\* Utvendig > Vinduer: Vinduer med enkle glass og varerammer er ut fra alder og tilstand modne for utskifting. Vinduer har slitasje og oppsprekking i kitt. Det må forventes luftlekkasjer fra denne type vinduer. Eldste vinduer med isolerglass har passert halvparten av forventet brukstid.

Eksempel på tilstand.

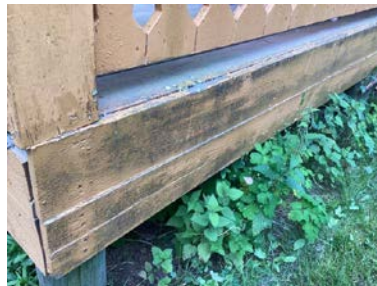
\* Utvendig > Balkonger, terrasser og rom under balkonger: Rekkverket er for lavt i forhold til dagens krav til rekkverkshøyder. Råte i toppbord på rekkverk og kledning rundt to søyler, det kan da også finnes i søyle. Det er ikke tett overgang mellom tak over veranda og vegg. Det er slitasje og misfarging på overflater. Noen skader på takplater.

Eksempel på tilstand.

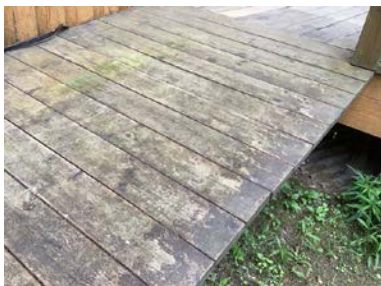
Eksempel på tilstand.

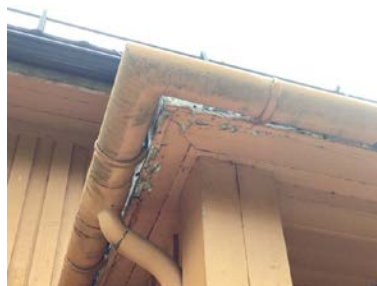
\* Utvendig > Utvendige trapper: Det er ikke montert rekkverk. Det er generelt slitasje på overflater. Det er mose på takteking og takrenner. Slitasje og oppsprekking på overflater av tre. Det er ikke forkantbeslag på takfot. Det er avskaling på trapp.

Eksempel på tilstand.

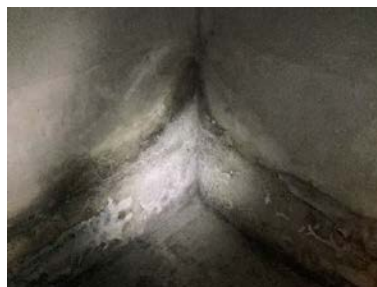
Det er generelt rundt om synlige fuktpåkjenninger i form av misfarginger, avskaling og saltutslag.

Det er ert fuktig klima i kjeller. Det er målt et fuktinnhold i treverk i himlinger på over 20 vektprosent. Fuktinnhold i treverk på over 20 vektprosent kan medføre fare for utvikling av sopp- og råteskader.

Eksempel på tilstand.

Ventileringsløsning bør bedres slik at de klimatiske forholdene bedres og fuktinnhold i treverk i kjelleren synker til godt under 20 vektprosent. Fjerning av fukt- /råteskadet treverk.

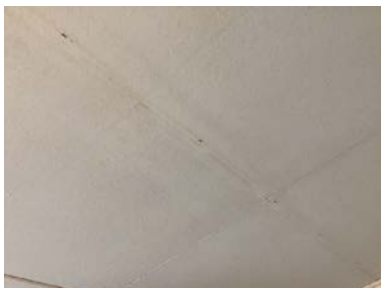
Eksempel, men fremkommer dårlig på bilde.

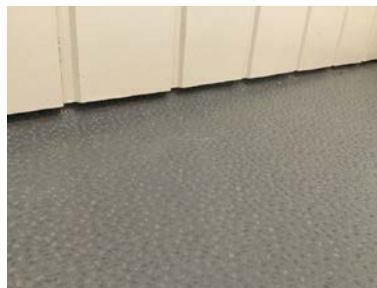
Trepanel går tett ned mot gulv.

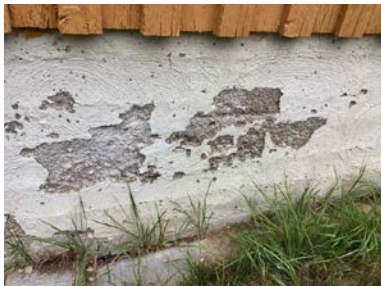
Eksempel på avskaling i grunnmur.
