# Tilstandsrapport

Boligbygg med flere boenheter

Norddalsveien 32 D, 6516 KRISTIANSUND N

Befaringsdato: 14.10.2025

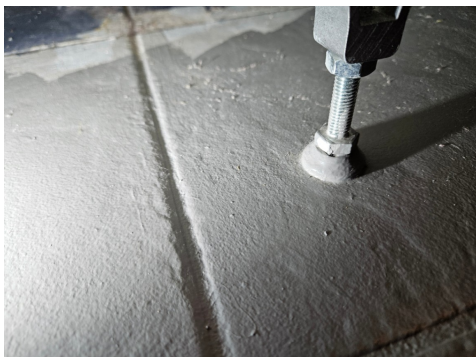
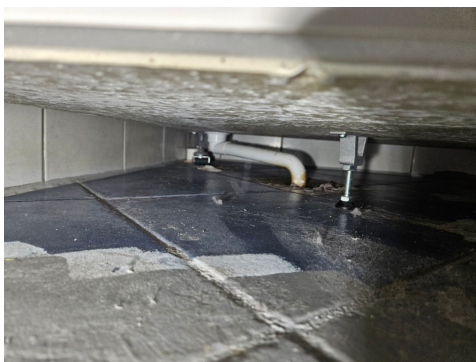
## ETASJE > BAD

### ! TG 1 Sanitærutstyr og innredning

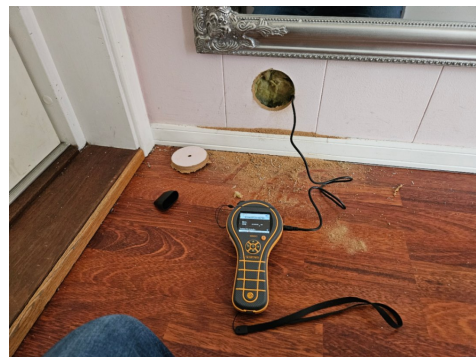
### ETASJE > STUE/KJØKKEN

#### ! TG 1 Overflater og innredning

Gulvet er belagt med laminat. Veggene er kledd med malte plater. Det innvendige taket er lagt med tak-ess plater. Det er en farget kjøkken- innredning som går over to vegger. Innredningen er av underskap og skuffer i glatte fronter. Benkeplaten er av laminat med en nedfelt dobbelt vask. Kjøkkenet er utstyrt med frittstående frys/kjøleskap, oppvaskmaskin og komfyr.

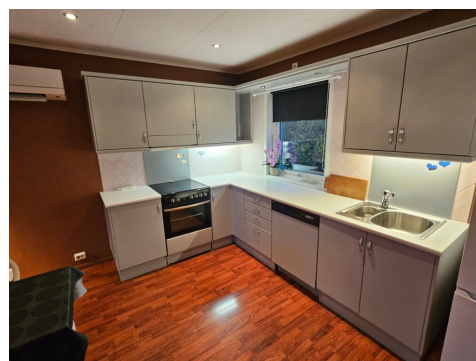
### ETASJE > STUE/KJØKKEN

#### ! TG 1 Avtrekk
