Tilstandsrapport

📍 Flatøya 3, 8193 RØDØY

Oppdragsnr.: 20914-1727

FRITIDSBOLIG

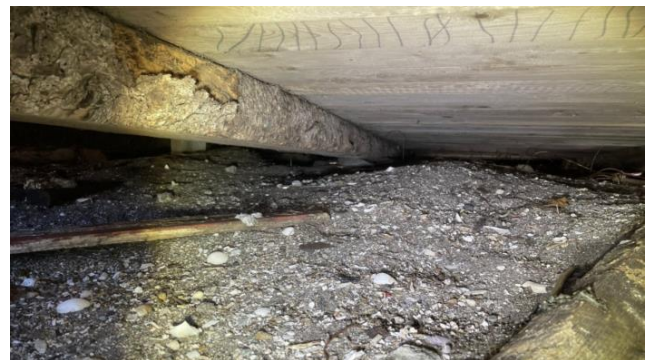
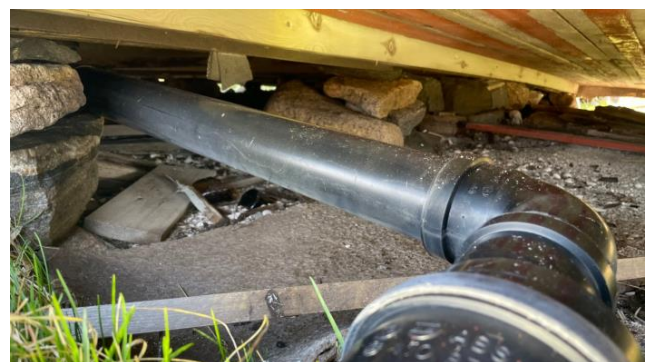
- Ut ifra tilstanden i de besiktigede områdene er det ikke påvist unormale forhold, men det vil være usikkerhet rundt de mindre tilgjengelige områdene.

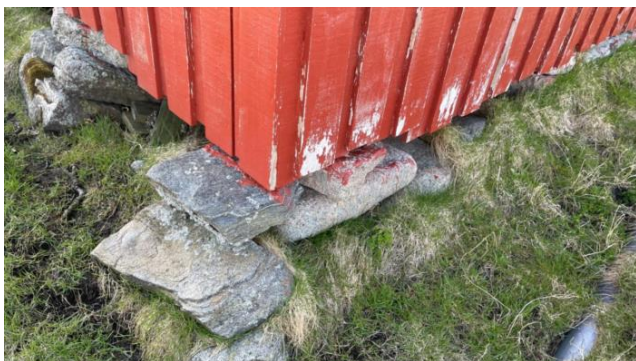
Fundamentering av naturstein er en ustabil fundamentering, men fungerer slik bygningen står i dag. Ved eventuell renovering av fritidsboligen, kan det ikke utelukkes at fundamenteringen må endres for å unngå bevegelser i bygningen.

Det bør utføres tiltak for å øke avstanden mellom peler av tre og terreng.
