# Mellomriksvegen 881 7520 HEGRA

## Tilstandsrapport Eierskifte

Befaringsdato  
12.9.2024

Rapportdato  
9.10.2024

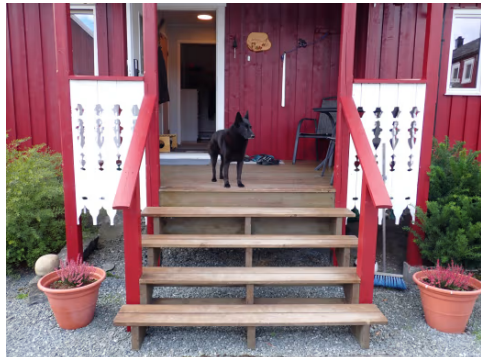
## 6.5 Balkong, terrasse, platting: Trapp

Type	Annet
Trapp fpran inngangsparti er utført med spaltegulv av impregnerte materialer.	
Er det gjennomført arbeider etter opprinnelig byggeår?	Ja
Eier opplyser om etablert takoverbygg i ca 1997.	
Er det synlig tegn på skjevheter/konstruksjonssvikt?	Nei
Er det tegn på sopp/råteskader i treverk eller skader i betong?	Nei
<b>Oppsummering av balkong, terrasse, platting</b>	<b>TG-1</b>

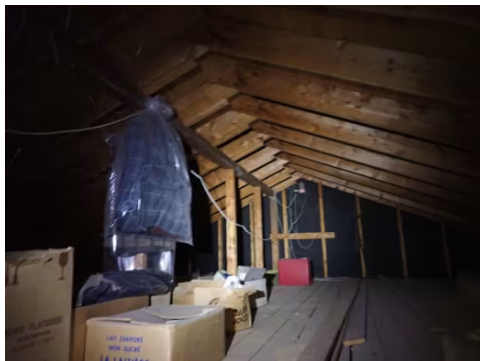
## 6.8 Loft (konstruksjonsoppbygging)

Type loft	Kaldtloft
Kaldtloft med tilgang via luke i himling på gang.	
Er det tegn til fukt fra lekkasjer eller kondensering på overflater?	Nei
Er det tegn til sopp/råte eller spor etter skadedyr?	Nei
Er det tegn på tilstrekkelig ventilering av konstruksjonen?	Nei
Er det tegn på tilstrekkelig tetting rundt gjennomføringer i konstruksjonen?	Nei
<b>Oppsummering av loft (konstruksjonsoppbygging)</b>	<b>TG-1</b>

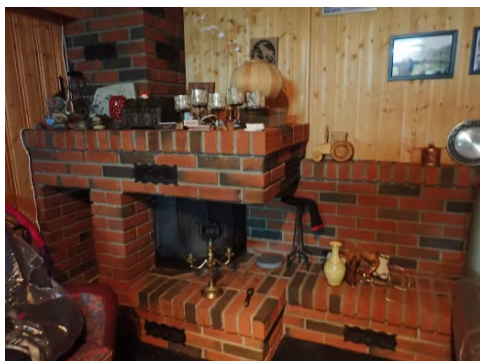
Peis i kjellerstue

Type pipe	Element
Er det montert ildsted?	Ja
Type ildsted	Vedovn, Peis
Det er etablert vedovn på stue og peis i kjellerstue.	
Dersom elementpipe - er flere enn 2 sider av pipen innkledd?	Nei
Er det påvist avvik ved ildsted/feieluke/sotluke i forhold til avstand brennbart materiale?	Nei
Skorstein over tak er inspisert fra:	Fra stige
Er det synlige skader i skorstein, beslag eller fuger?	Nei
Er det avvik i forhold til høyde på pipe over tak?	Nei
<b>Oppsummering av ildsted/skorstein</b>	<b>TG-1</b>
For full visshet om anleggets tilstand anbefales kontakt med det lokale brann og feiertilsyn.

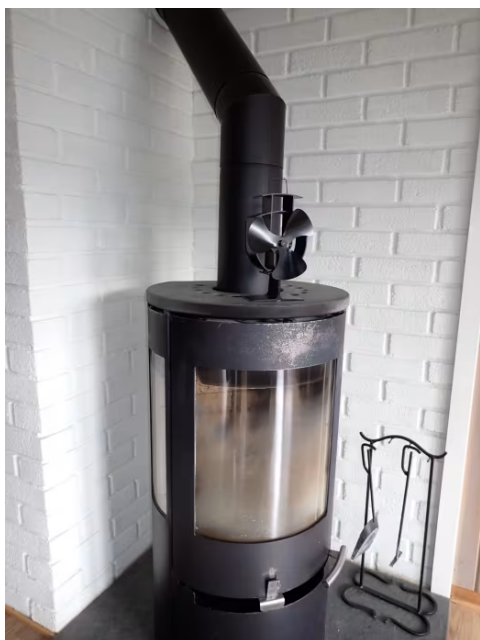
Vedovn på stue.

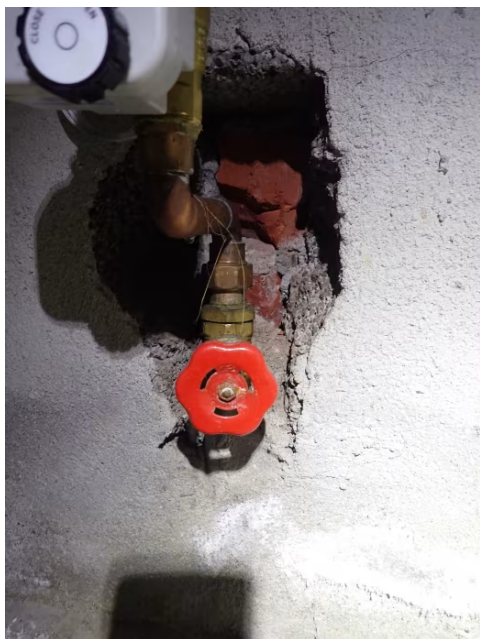
Vannrør fra byggeåret av kobber har nådd en alder hvor det vil være økt risiko for lekkasjer. (TG: 2).

Stoppekrane i bod 3.
