Tilstandsrapport

Fritidsbolig

Bersagelveien 519 , 4311 HOMMERSÅK

Oppdragsnr.: 21396-1070

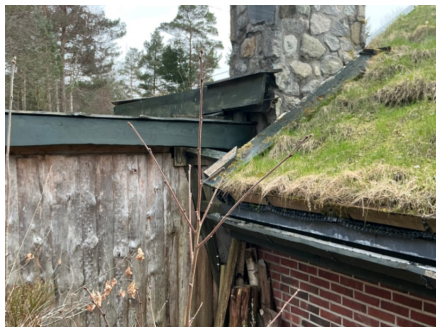
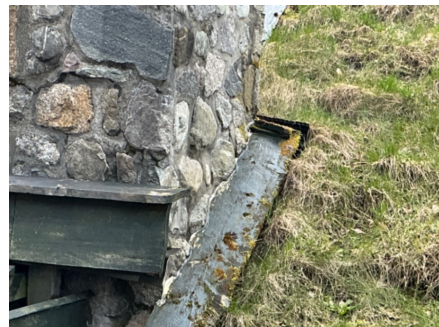
Nedløp og beslag

Siden taket (takkonstruksjon, undertak, taktekking og skorstein) kun er observert fra bakken, er vurderingen begrenset av dette. Det er ikke sikkerhetsmessig forsvarlig å bevege seg ut på taket. Selv om det ikke er avdekket skader under befaringen, betyr ikke dette at det ikke foreligger skader som en besiktigelse på taket kan avdekke. Kontrollen er kun utført fra bakkenivå, og det er derfor ikke foretatt kontroll av alle beslag og overganger.

Det bør gjennomføres en grundigere inspeksjon av taket, inkludert beslag og overganger, for å avdekke eventuelle skjulte skader eller mangler. Mangelfull utførelse av beslag mellom pipe og bolig kan medføre lekkasjer og fuktskader i takkonstruksjonen, noe som kan føre til kostbare reparasjoner dersom det ikke utbedres.

Det anbefales årlig kontroll av taktekking, samt halvårlig rens av nedløpsrør.

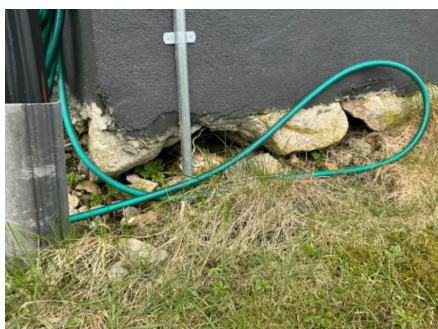
Riss/sprekk i puss.
