Bersagelveien 519, 4311 HOMMERSÅK

**Idyllisk hytte med gode solforhold,
utepeis og jacuzzi – nær sjø, vann
og natur!**

Befaringsdato: 30.03.2026

Rapportdato: 08.04.2026

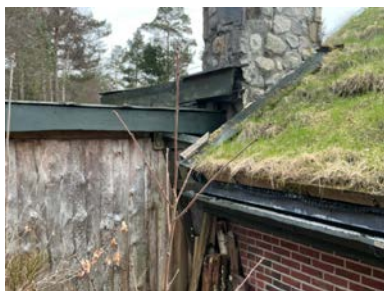
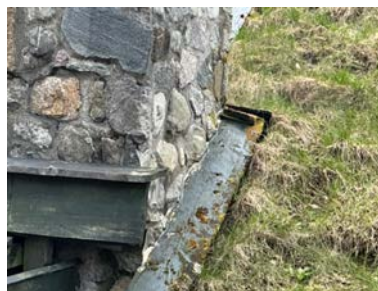
Nedløp og beslag

Det bør gjennomføres en grundigere inspeksjon av taket, inkludert beslag og overganger, for å avdekke eventuelle skjulte skader eller mangler. Mangelfull utførelse av beslag mellom pipe og bolig kan medføre lekkasjer og fuktskader i takkonstruksjonen, noe som kan føre til kostbare reparasjoner dersom det ikke utbedres.

- Andre tiltak:
- Overvåk tilstanden jevnlig. For å få tilstandsgrad 0 eller 1 må beslag/renner/nedløp skiftes ut, men tidspunktet for når dette er nødvendig er vanskelig å si noe om.
- Det bør lages system for bortledning av vann fra taknedløp ved grunnmur.

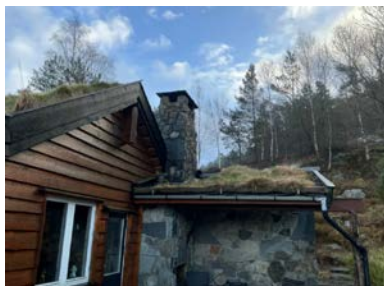
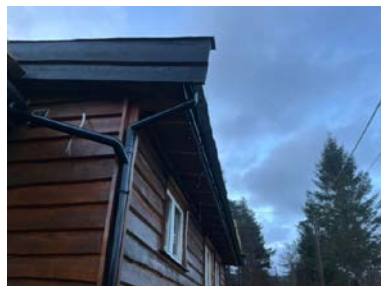
Ned løp går til bakke.

Det anbefales å kontakte feiervesenet for vurdering av behov for stigtrinn til pipe.

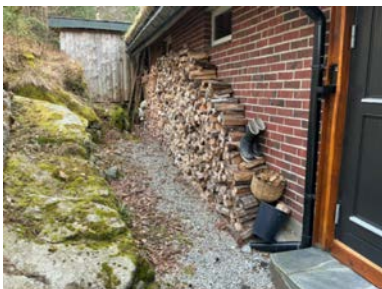
Vegg i teglstein fra opprinnelig byggeår 1970 tallet.

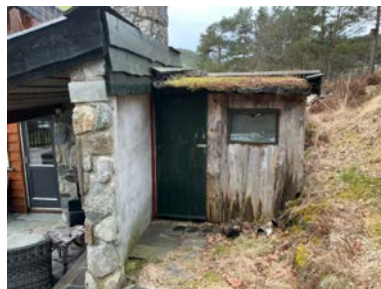
Utvendig bod bygget inntil bolig. Anbefales fjernet.

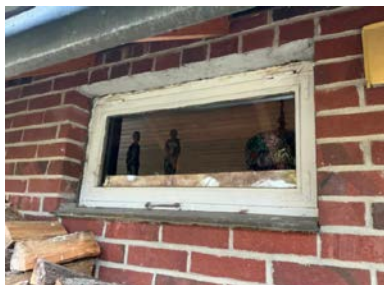
2 stk. eldre vindu i stue.

Regelmessig vedlikehold og inspeksjon kan forlenge levetiden. Normaltid for justering av vindu og dører 2 – 8 år.

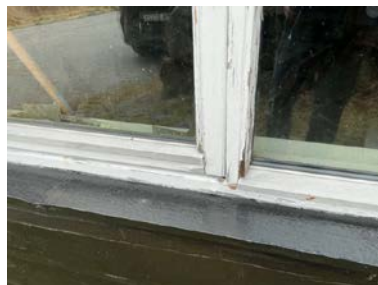
Vindu fremstår som vær-slitt.

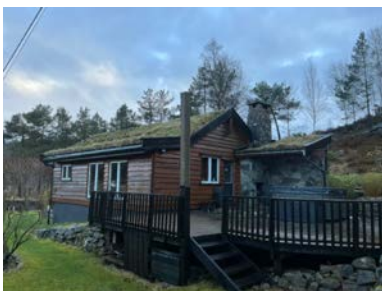
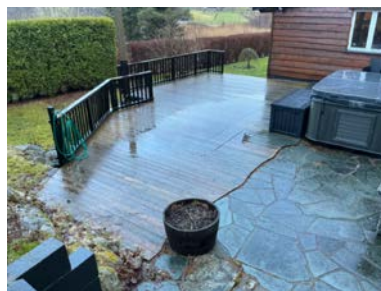
Det er registrert noe fukt-oppsug og fukt-skade på søyler til takkonstruksjonen ved utvendig peis. Beslag mellom bolig og overbygg med utvendig peis er ikke fagmessig utført.

Søyler bør forankres med fundament og søylesko. Normaltid for reparasjon av balkong/terrasse 15 - 30 år.

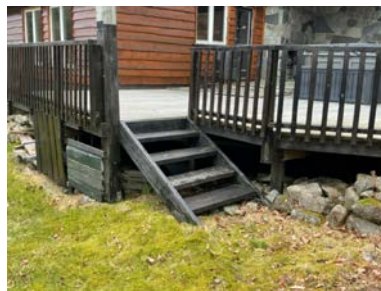
Rekkverk på utvendig trapp er ikke etablert.

- Rekkverk på innvendig trapp må monteres for å lukke avviket.
- Rekkverk for utvendige trapper må monteres for å lukke avviket.
- Det bør gjennomføres radonmålinger.
- Rekkverk/annen sikring på forstøtningsmur må settes opp/utbedres.
