# Tilstandsrapport

Enebolig

Hovedveien 1, 3781 JOMFRULAND

Befaringsdato: 18.03.2025

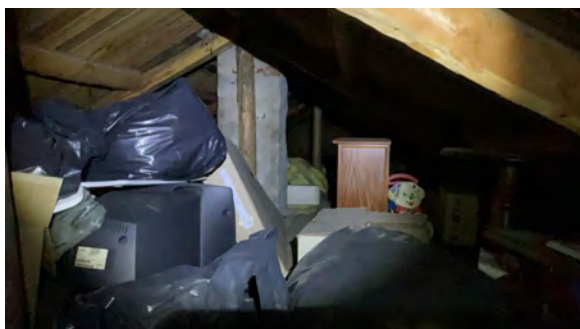
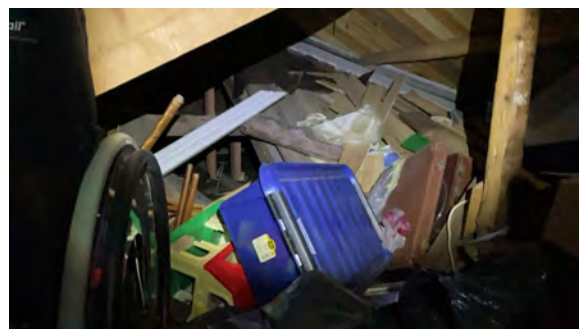
Det er funnet spor etter treskadeinsekter, antatt blåbukk. Dette er en bille som lever av laget som er mellom barken og veden. Blåbukk skader ikke takkonstruksjonens bæreevne. Det tas forbehold om at det kan finnes spor etter andre treskadeinsekter, for eksempel husbukk, i andre deler av konstruksjonen.

Det er begrenset lufting av takkonstruksjonen. Det er ikke uten videre anbefalt å øke luftingen på eldre hus, uten dampsperre. Ved å øke luftingen, senker man temperaturen på loftet. Dermed senker man duggpunktet, som igjen fører til økt risiko for kondens.

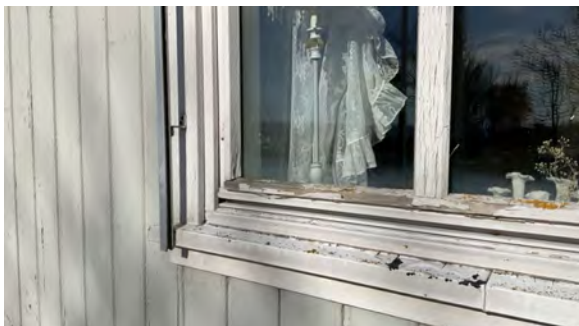
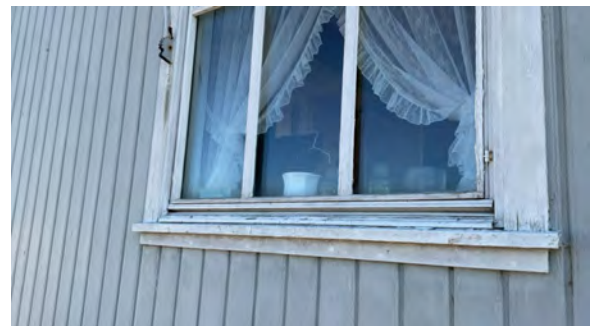
- Karmene i vinduer er slitte og det er sprekker i trevirket.

På eldre vinduer må det påregnes vedlikehold, samt at enkelte kanskje må skiftes.

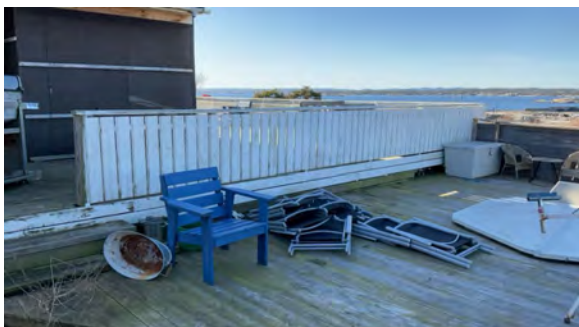
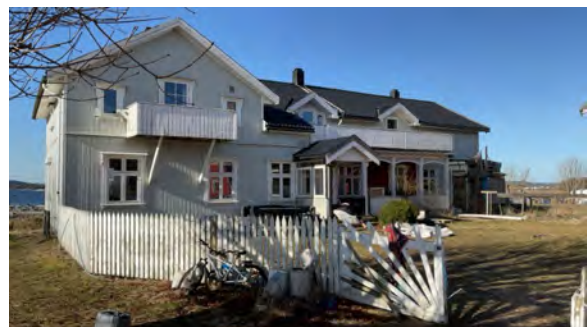
- Rekkverkshøyde må endres for å tilfredsstille krav på byggemeldingstidspunktet.

Skjevheter og slitasje krever ingen umiddelbare tiltak.

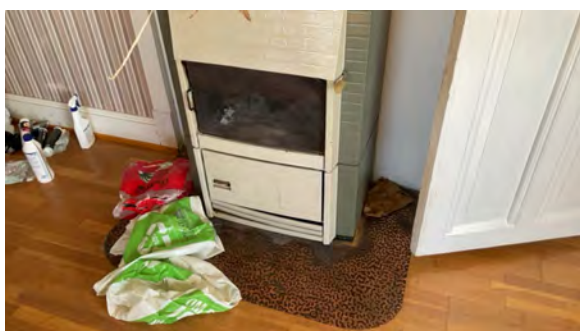
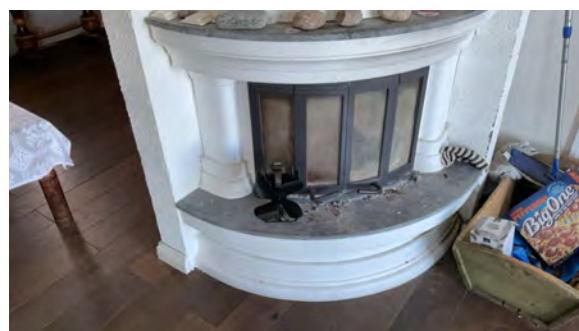
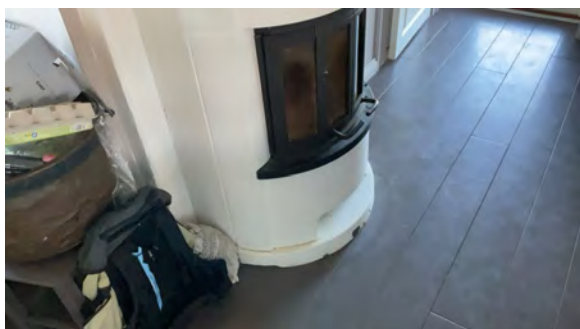
- Tidspunkt for piperehabilitering nærmer seg.

Det må monteres ildfaste plater foran ildsteder.

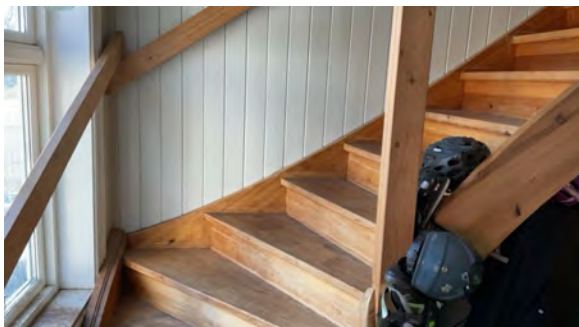
- Håndløper bør monteres, men det var ikke krav på byggetidspunktet.
- Åpninger er såpass store at det ut ifra sikkerhetsmessige forhold anbefales å lage mindre åpninger.

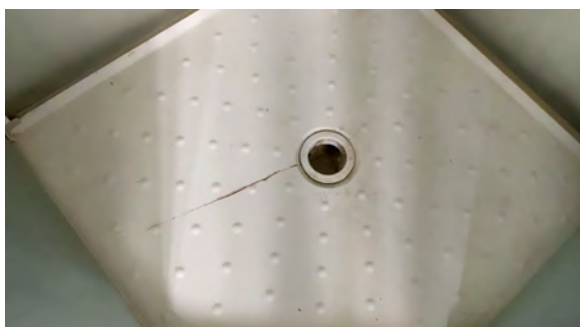
- Det er påvist riss/sprekker i utstyr på våtrommet.

Det er sprekker i dusjkabinettets gulv.

Dusjkabinettet bør skiftes.

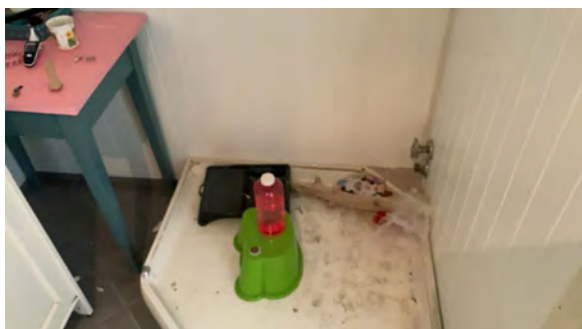
For å lukke avvikene må det lages fall på gulvet, monteres fuktbestandige materialer i våtsoner, monteres avtrekk og tilluft og monteres dusj, dusjkabinett eller badekar.

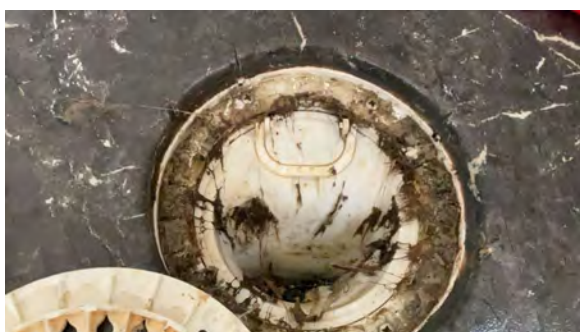
- Det er påvist mangelfull/feil utførelse rundt rørgjennomføringer e.l. som gir fare for fukt i konstruksjonen i våtsone.
- Mer enn halvparten av forventet brukstid er passert på membranløsningen.

Det er sprekker i belegget rundt klemringen til sluket.

- Løsningen/utførelsen rundt rørgjennomføringer gir fare for fukt inn i konstruksjoner.

For å lukke avviket må belegget utbedres.

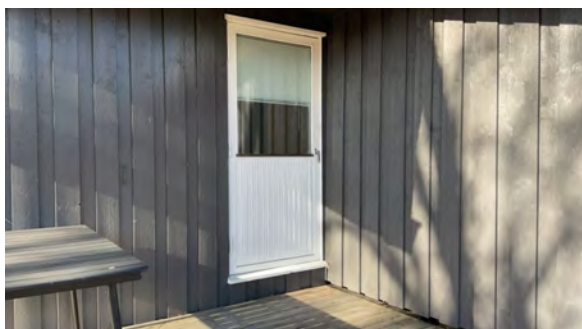
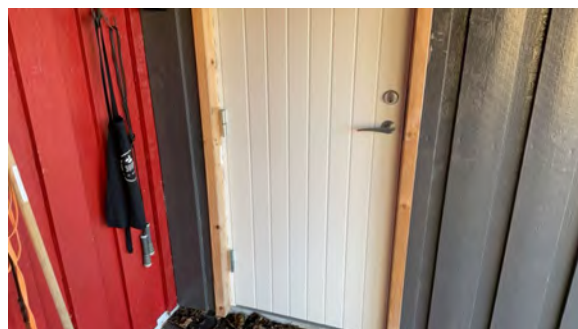
Det er tredører, dels med isolerglass. Dører av nyere dato. Inngangsdøren mangler belistning.

Det mangler utvendig belistning.

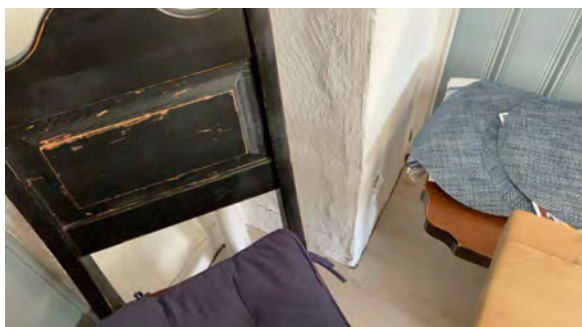
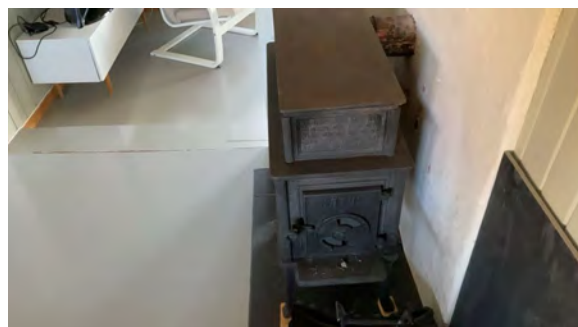
## TG 1 Pipe og ildsted

Det er elementpipe. Det er ikke ildfast materiale på gulv under feieluke. Det kan benyttes løs plate de gangene luken benyttes.

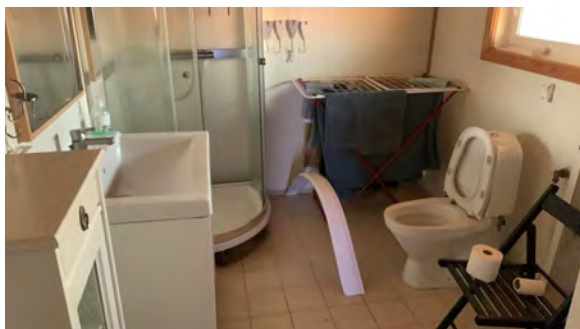
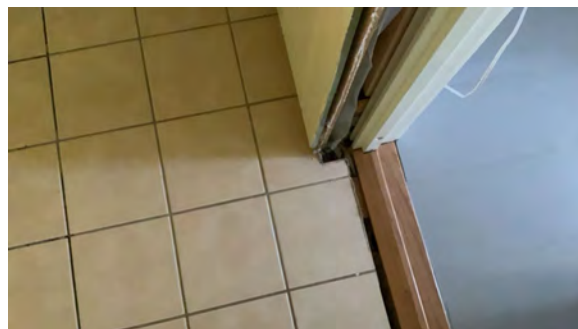
For å få tilstandsgrad 0 eller 1, må hele badet oppgraderes.

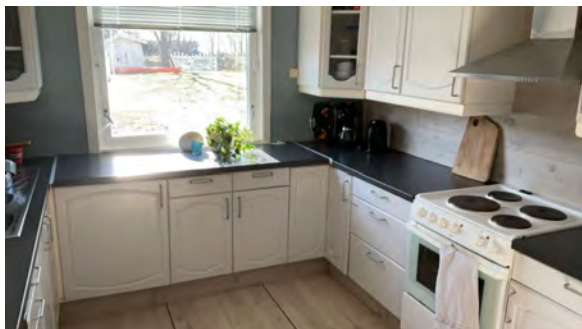
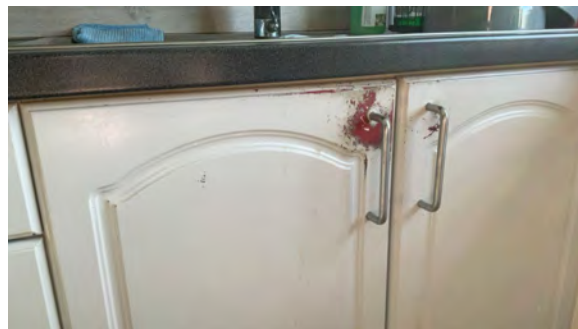
Behov for tiltak i stor grad vil være påvirket av personlig smak og ønsker.

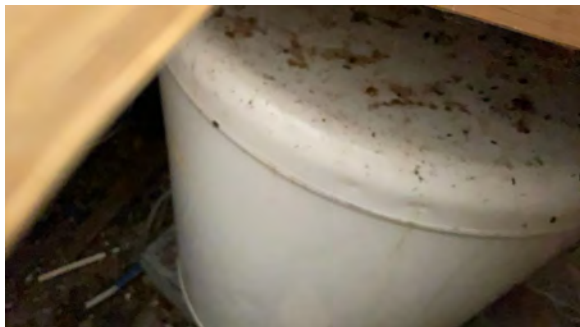
- Det er ikke behov for utbedringstiltak siden tanken fungerer i dag, men ut ifra alder kan skader plutselig oppstå på eldre tanker.

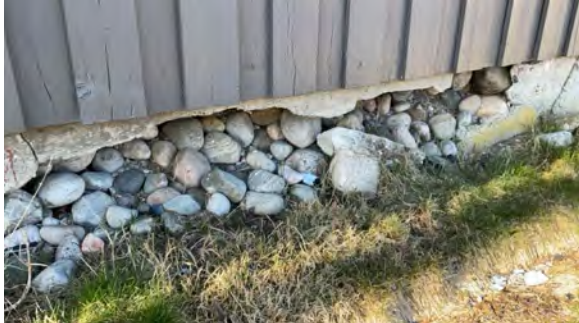
### Vurdering av avvik:

- Påviste skader må utbedres.
