# Tilstandsrapport

Boligbygg med flere boenheter

Sjødamveien 51 C, 3772 KRAGERØ

Befaringsdato: 05.08.2025

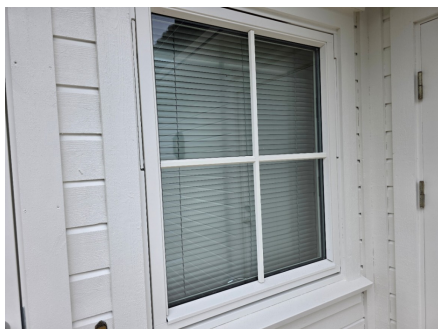
Det er vinduer med isolerglass fra 2015, samt takvindu i øverste etasje.

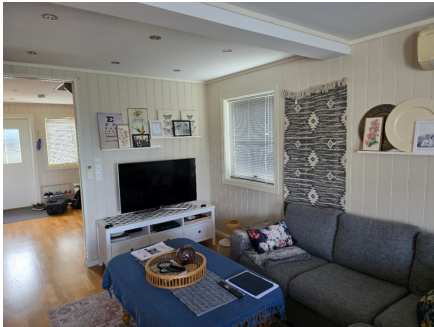
Stue i 2. Etasje

Innvendig er det gulv av parkett, veggene har trepanel og malte plater og innvendige tak har malte plater og trepanel. Overflater fungerer med dagens tilstand og har normal bruksslitasje, det må være opp til ny eier/eiere å vurdere behov for oppgradering av overflater.

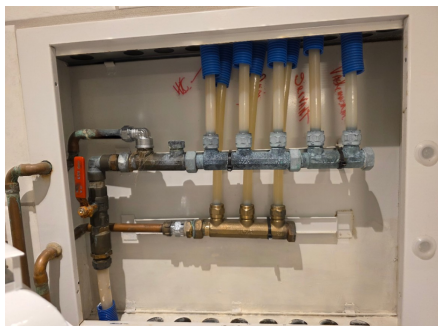
Det er avløpsrør av plast.

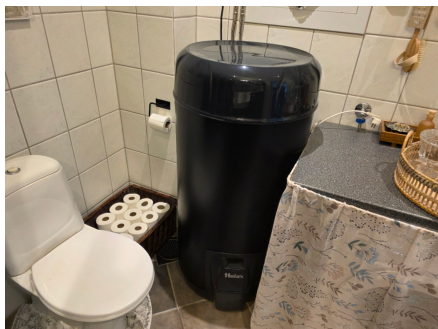
Varmtvannstanken er på ca. 200 liter.

Varmtvannstanken står på badet. Eier opplyser at tanken er 2-3 år gammel.

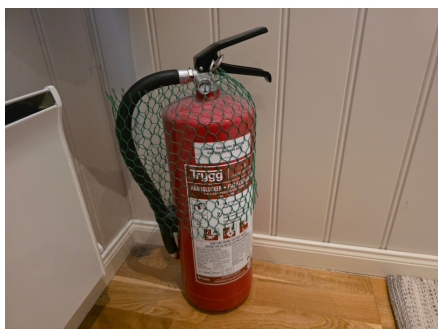
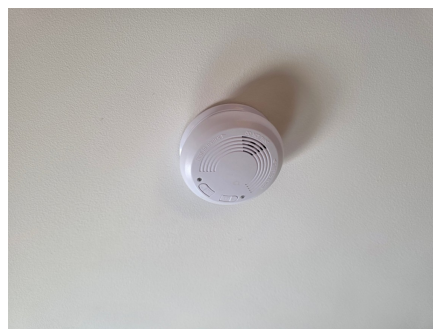
Leiligheten har brannslukningsapparat og røykvarslere.

1. Er det mangler for brannslukningsutstyr i boligen iht. forskriftskrav på søknadstidspunktet, men minst Byggeforskrift 1985?  
**Nei**
2. Er det skader på brannslukkingsutstyr eller er apparatet eldre enn 10 år?  
**Nei**
3. Er det mangler på røykvarslere i boligen iht. forskriftskrav på søknadstidspunktet, men minst Byggeforskrift 1985?  
**Nei**
4. Er det skader på røykvarslere?  
**Nei**
