# Tilstandsrapport

Enebolig

Kvamsveien 490 , 7336 MELDAL

Befaringsdato: 03.02.2026

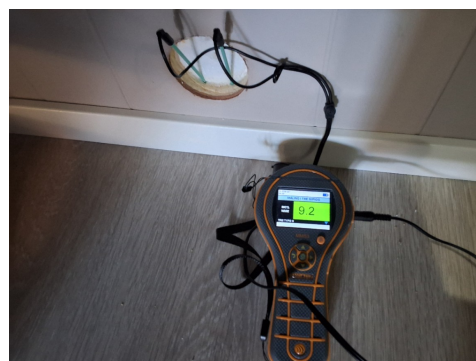
Ingen tiltak anbefales utover normalt tilsyn.

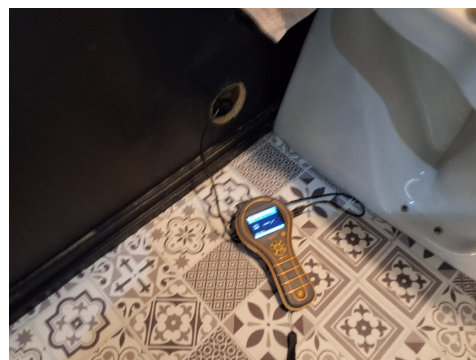
## Tilliggende konstruksjoner våtrom

Hulltaking er foretatt uten å påvise unormale forhold. Hulltaking er foretatt ved/i Bak våtsone på wc. Fuktkvotemåling (vekt%) i konstruksjonen ble målt til 7.
