Vestre gate 7, 4400 FLEKKEFJORD

**Sentrum - Spennende enebolig
med utleiedel. Nytt yttertak i 2022.
Mye oppgradert i 2019!**

Befaringsdato: 13.05.2024

Rapportdato: 24.05.2024

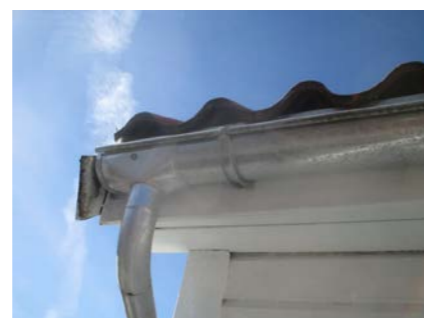
Deler av takrenner.

Svillbeslag bør montres på ytterdører.

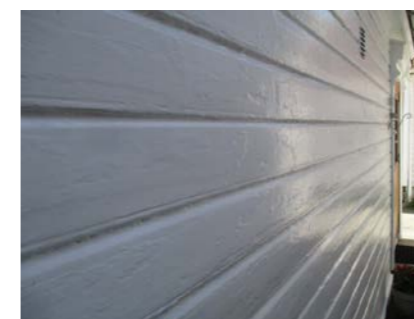
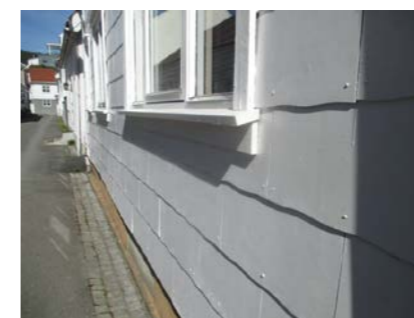
Deler av fasade med eldre kledning.

Fasade i mot gate med tilhørende belistninger.

En del vedlikehold på fasader må beregnes med enkelte utskiftninger på noe sikt.
Når kledning og fasadeplater en gang skal byttes må lufting opprettes.

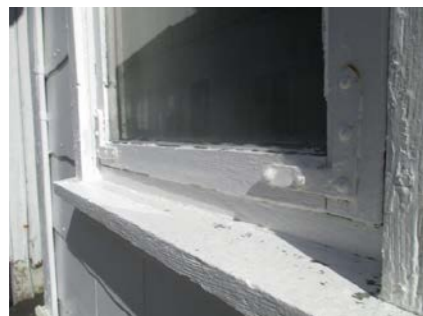
Vinduer - 2 - 3:
Vurdering av avvik:
• Det er påvist vinduer med fukt/råteskader.
Gjelder vindu i stue første etasje.
Konsekvens/tiltak
• Vinduer med råteskader må erstattes med nye.
Gjennværende brukstid ansees som noe begrenset på dette vinduet.

Eldre slitt vindu i første etasje.

Noe vedlikehold må beregnes på resterende vinduer med enkelte utskiftninger på noe sikt på grunn av normal slitasje og elde.

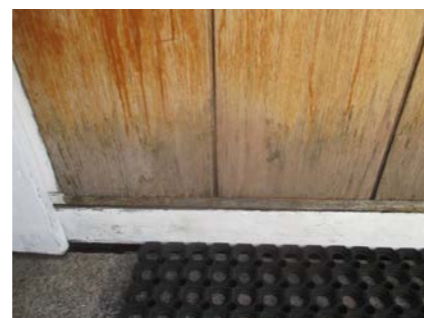
Ytterdører av teak trenger noe utvendig overflatebehandling. Ellers er ytterdører funnet i bra stand ut i fra alder på disse.

Trenger noe utvendig overflatebehandling.

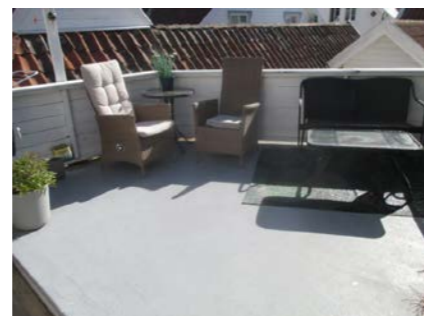
- Mer enn halvparten av forventet brukstid er passert på tettesjikt/membran.
 - Rekkverket er for lavt i forhold til dagens krav til rekkverkshøyder.
 - Balkong/terrasse ligger over innredede boligrom, usikker konstruksjon.
- Konstruksjonsutforming gir økt fare for skader. Har tidligere vært en lekkasje som vises på vaskerom og på undersiden av sponplater i bakgården. Ingen fukt ved søk i disse områder på befaringen. Eier opplyser at det ble lagt et nytt beslag i overgangen dekke og fasade etter lekkasjen.

Det må nevnes at denne type oppbygging er en risikokonstruksjon.

Deler av terrasse.

- Tidspunkt for utskiftning av tettesjikt/membran nærmer seg ut ifra alder på dagens tekking.
- Det er ikke krav om utbedring av rekkverkshøyde opp til dagens forskriftskrav.

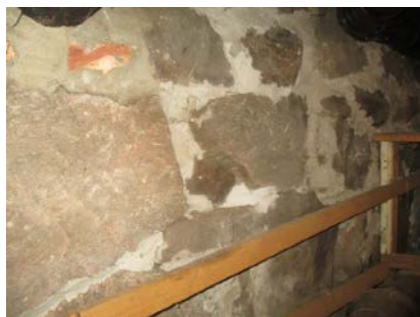
- Grunnmuren har sprekkdannelser.

Noen sprekker i fuger i mellom steinblokker enkelte steder.

Deler av tykk grunnmur.

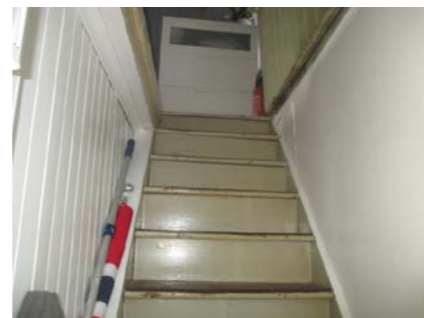
Trapp til loftet.

- Andre tiltak:
- Håndløper bør monteres, men det var ikke krav på byggetidspunktet.
- Åpninger er såpass store at det ut ifra sikkerhetsmessige forhold anbefales å lage mindre åpninger.

Frihøyde på trapp til loftet er vanskelig å få gjort noe med.

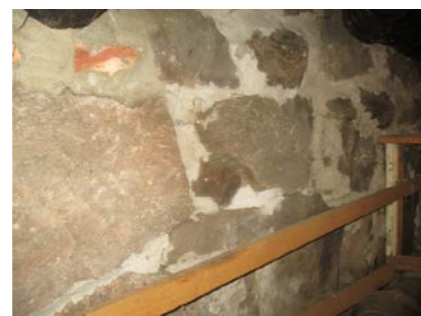
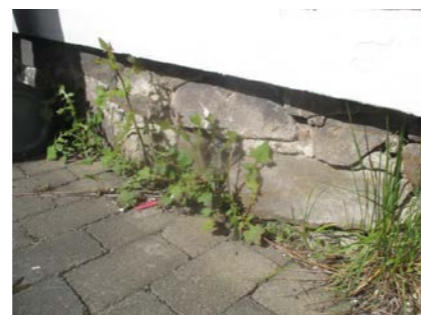
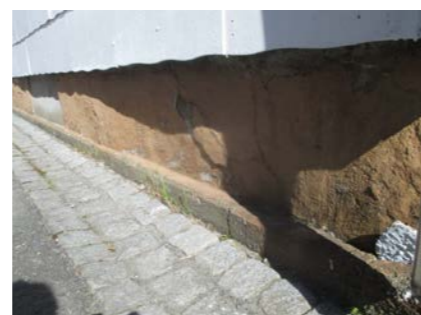
- Det mangler, eller på grunn av alder er det sannsynlig at det mangler, utvendig fuktsikring av grunnmuren ved kjeller/underetasje.
 - Mer enn halvparten av forventet levetid på drenering er overskredet.
- Konsekvens/tiltak
- Overvåk tilstanden jevnlig. For å få tilstandsgrad 0 eller 1 må dreneringen skiftes ut, men tidspunktet for når dette er nødvendig er vanskelig å si noe om. Bruken av underetg/kjeller vil og være avgjørende.
 - Tiltak for redrenering rundt boligen kan ikke utelukkes.

Tykk grunnmur av steinblokker.

Deler av grunnmur utvendig.

Grunnmur i mot gate.

- Lokal utbedring må utføres.
