# Tilstandsrapport

Enebolig

Røyksundvegen 18, 5546 RØYKSUND

Befaringsdato: 06.10.2025

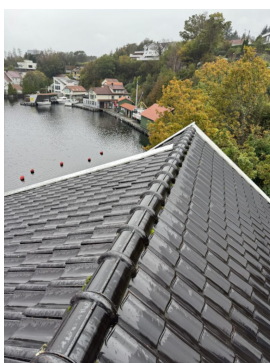
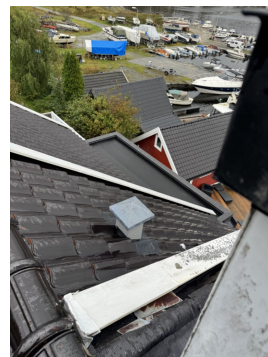
Normal levetid for glasert takstein er ifølge SINTEF Byggforsk 40–60 år.

Det er nyere opprinnelse på glasert takstein.

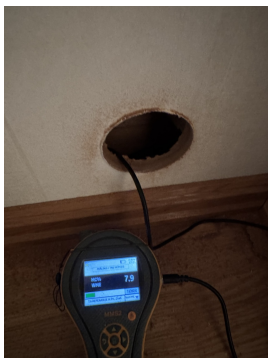
Det er utført hulltaking mot våt sone, og det er ikke indikert avvik i vegg. Normale fuktmålinger i treverk ligger på 7,5-12.5

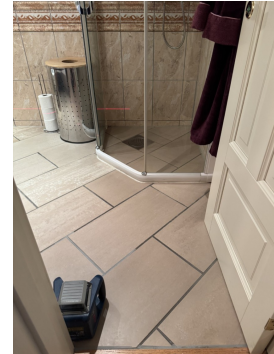
Manglende eller utilstrekkelig fall mot sluk bør utbedres for å sikre at alt vann ledes til sluk og for å unngå fuktskader i konstruksjonen. Oppgradering er derfor anbefalt.

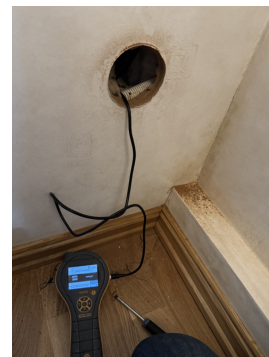
Det er utført hulltaking mot våt sone, og det er ikke indikert avvik i vegg.  
Normale fuktmålinger i treverk ligger på 7,5-12,5

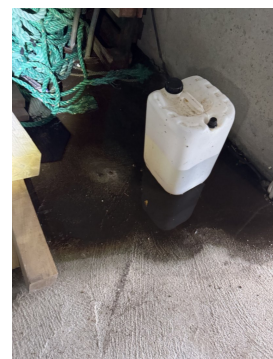
Konsekvensen av manglende eller svekket drenering og fuktsikring er økt risiko for fuktinntrengning, saltutslag og skader på innvendige konstruksjoner, spesielt i innredet kjeller under terreng.

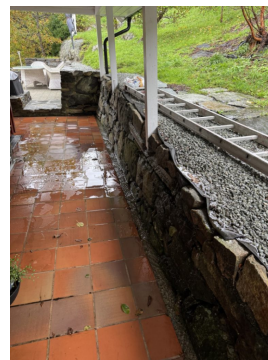
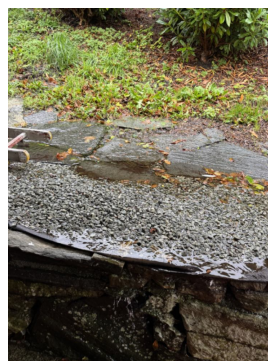
Konsekvensen av manglende tiltak er økt risiko for vanninntrengning i grunnmur og kjeller, noe som kan føre til fuktskader og redusert bygningens levetid.

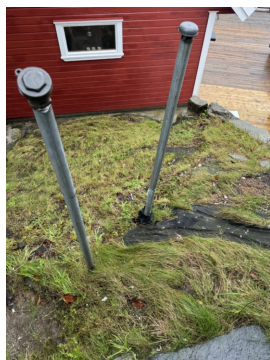
Det er en nyere oljetank på eiendommens vestside mellom boligen og naustet. Denne ble etablert fordi det tidligere var et gammelt koko-verk tilknyttet boligen. Anlegget er ikke lenger i bruk. Det er gjenværende kanalsystem til dette anlegget. Tank kan også brukes til fyllesystem for båter.
