# Tilstandsrapport

Enebolig

Livegen 13 , 5545 VORMEDAL

Befaringsdato: 10.03.2026

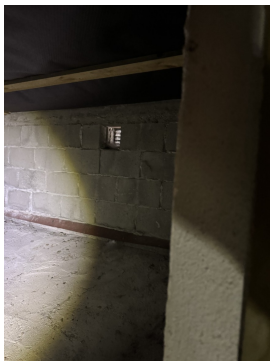
Det er liten del krypekjeller under kjøkken med tilgang fra bod i underetasje.

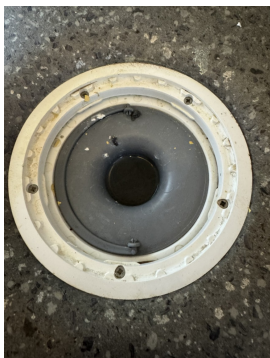
Det foreligger manglende eller begrenset dokumentasjon på utførelse. Dette gir usikkerhet rundt konstruksjonens oppbygning og tilstand. Risiko for skjulte fukt- og lekkasjeskader kan ikke utelukkes. Eventuelle skader kan medføre omfattende og kostnadskrevende utbedringer.

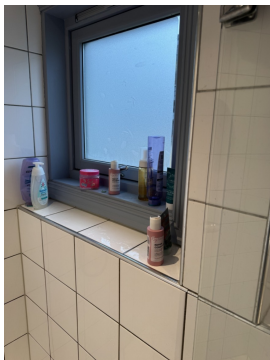
Det er anbefalt og iverksette tiltak for å beskytte eller skifte ut vinduet med materialer som er egnet for våtrom, for å unngå fuktskader og redusert levetid på konstruksjonen. Uegnede materialer i våtsone medfører økt risiko for råte, sopp og andre fuktrelaterte skader.

**Kostnadsestimat: Under 20 000**

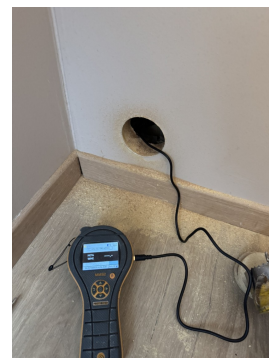
Det er utført hulltaking mot våt sone, og det er ikke indikert avvik i vegg. Normale fuktmålinger i treverk ligger på 7,5-12.5

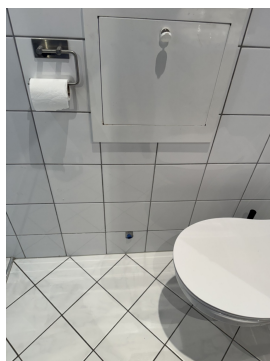
Ingen umiddelbar konsekvens såfremt utstyret fungerer til sin hensikt. Skader kan for øvrig plutselig forekomme på eldre utstyr. Det må ettermonteres mansjett på vegg ved utløp.

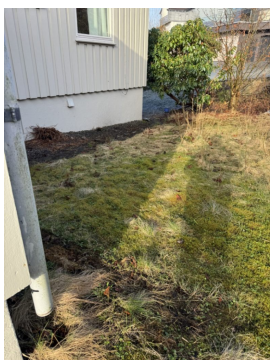
Det er anbefalt gjennomføre terrengjusteringer slik at terrenget heller bort fra bygningen, for å redusere vannbelastningen mot grunnmuren. Dersom tiltak ikke iverksettes, øker risikoen for fuktskader og potensielle skader på grunnmur og underliggende konstruksjoner.

**Kostnadsestimat: 20 000 - 100 000**
