# Tilstandsrapport

Fritidsbolig

Øvre Jorde 4 , 2985 TYINKRYSSET

Befaringsdato: 20.01.2026

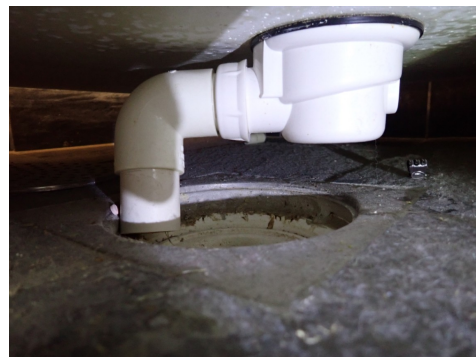
## 1. ETASJE > BAD

Viser røroppstikk under mansjetter under servantskap.

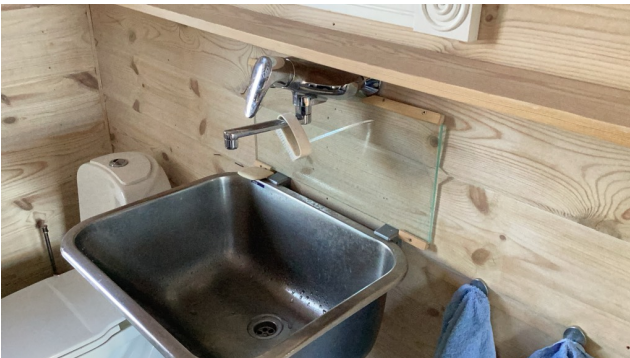
## 1. ETASJE > VASKEROM

Til tross for denne løsningen er lite egnet, indikerer fraværet av synlige skader at konstruksjonen foreløpig tåler belastningen. Det anbefales likevel å overvåke tilstanden nøye og vurdere utbedringer for å forebygge potensielle fremtidige problemer, jfr. og Sluk og membran/tettesjikt vegger.

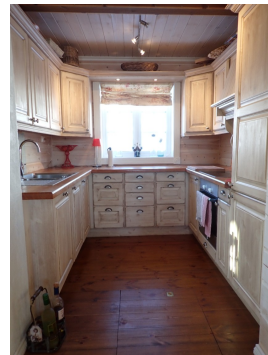
## 1. ETASJE > STUE/KJØKKEN

Kjøkkeninnredning i heltre med høyskap, skufferekker, over- og underskap. Profilerte fronter i malt heltre. Benkeplate i behandlet heltre eik med nedfelt kjøkkenvask. Integrerte hvitevarer med komfyr, koketopp, oppvaskmaskin og kjøl-/frysenskap.

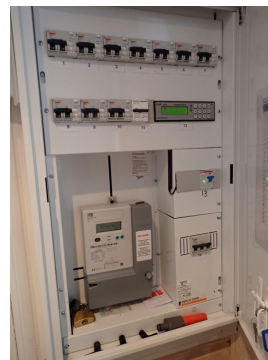
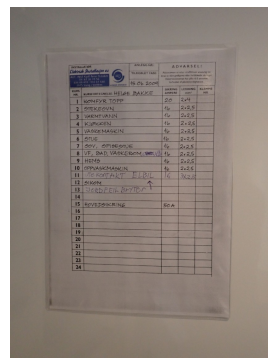
### Inntak og sikringsskap

10. Er det tegn på at kabelinnføringer og hull i inntak og sikringsskap ikke er tette, så langt dette er mulig å sjekke uten å fjerne kapslinger?  
**Nei**
11. Finnes det kursfortegnelse, og er den i samsvar med antall sikringer?  
**Ja**
12. Foreta en helhetsvurdering av det elektriske anlegget, dets alder, allmenne tilstand og fare for liv og helse. Bør det elektriske anlegget ha en utvidet el-kontroll?  
**Ja Anlegget er fra byggeåret og har ikke blitt kontrollert senere år, av den grunn anbefales en kontroll.**
