Riisløkka 14A, 1614 FREDRIKSTAD

Spennende enebolig med luftig beliggenhet | Utsikt og gode solforhold | Vakre uteområder | 2 bad og 2 kjøkken

Befaringsdato: 19.09.2024

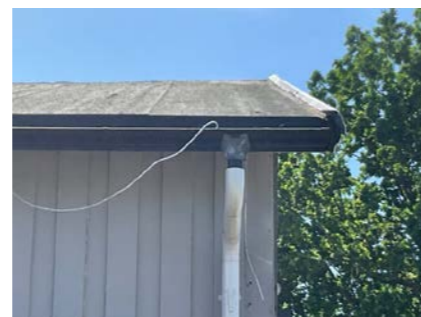
TG 2 Veggkonstruksjon

Yttervegger i bindingsverk med stående kledning.

- Det er påvist spredte råteskader i bordkledningen.
- Det er værslitt/oppsprukket trevirke/trepaneler.

- Lokal utbedring/utskiftning bør utføres.
- Råteskadet trekledning må skiftes ut.

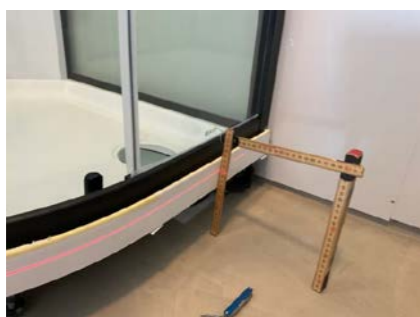
1. ETASJE > BAD

TG 2 Sluk, membran og tettesjikt

Ny membran.
Eldre sluk.
Fuktmåler viser normale verdier

- Sluket må sjekkes og rengjøres jevnlig.

Tilstanden må overvåkes.

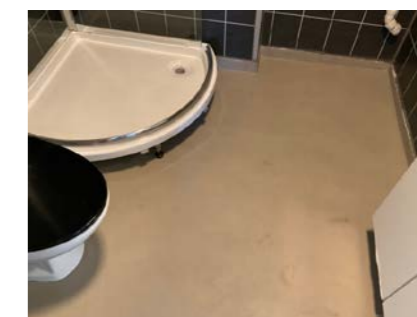
UNDERETASJE > BAD

TG 2 Sluk, membran og tettesjikt

Plastsluk.
Fuktmåler viser normale verdier.

- Sluket må sjekkes og rengjøres jevnlig.
- Overvåk tilstanden jevnlig. For å få tilstandsgrad 0 eller 1 må slukløsningen skiftes ut og sannsynligvis må også membransjiktet skiftes/utbedres. Det er imidlertid vanskelig å si noe om tidspunktet for når dette er nødvendig.
- Det må gjøres nærmere undersøkelser.

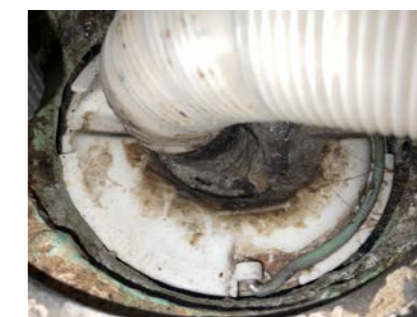
UNDERETASJE > BAD

TG 2 Sanitærutstyr og innredning

- Det er påvist skader på innredning.

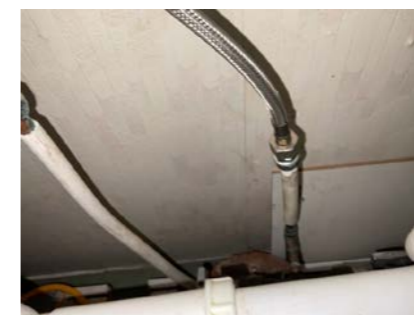
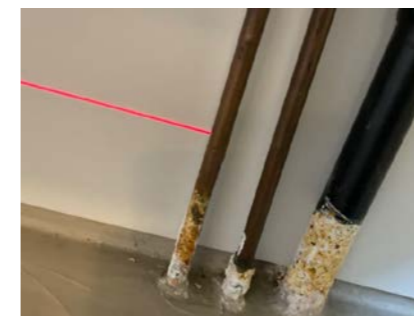
TG 2 Avløpsrør

Avløpsrør av plast og støpejern.

- Det er ikke behov for utbedringstiltak siden anlegget fungerer i dag, men ut ifra alder kan skader plutselig oppstå på eldre anlegg.
- I forbindelse med oppgradering av våtrom vil det være naturlig med utskiftning av rør.
- Tidspunkt for utskiftning av avløpsrør nærmer seg.

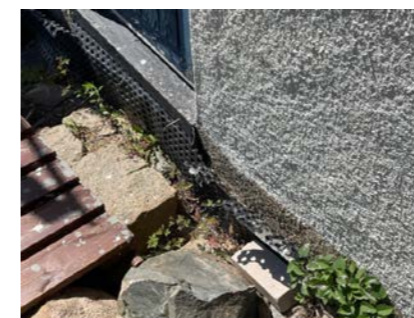
TG 2 Grunnmur og fundamenter

Grunnmur av plasstøpt betong, betongblokker samt noe teglstein.

- Grunnmuren har sprekkdannelser.

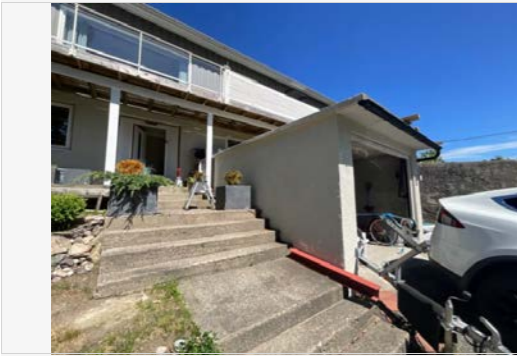
Garasje

Garasjen mangler port.
Sprekker og setningskader.
Saltutslag og fuktinnsig.
Oppgraderinger må påregnes.
