Riisløkka 14A, 1614 FREDRIKSTAD

**Spennende enebolig | Utsikt og gode solforhold | Vakre uteområder | 2 bad og 2 kjøkken**

Nøkkelinformasjon

Befaringsdato: 19.09.2024      Rapportdato: 19.09.2024      Oppdragsnr.: 13784-3088      Referansenummer: ZC5541

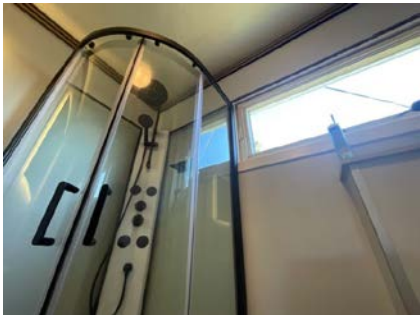
### 1. ETASJE > BAD

#### TG 0 Overflater Gulv

Mikrosement på gulv. Fallforhold til sluk er målt til ca. 25 mm fra topp membran til topp av slukrist.

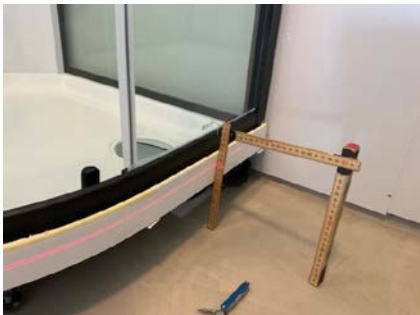
### 1. ETASJE > BAD

#### TG 2 Sluk, membran og tettesjikt

Ny membran.  
Eldre sluk.  
Fuktmåler viser normale verdier

- Sluket må sjekkes og rengjøres jevnlig.

Tilstanden må overvåkes.

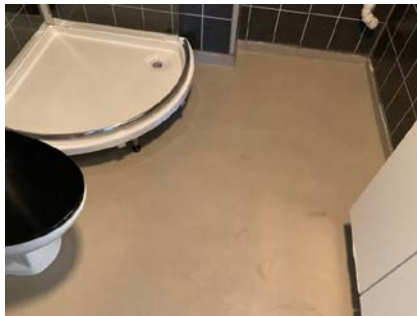
### UNDERETASJE > BAD

#### TG 2 Sluk, membran og tettesjikt

Plastsluk.  
Fuktmåler viser normale verdier.

- Sluket må sjekkes og rengjøres jevnlig.
- Overvåk tilstanden jevnlig. For å få tilstandsgrad 0 eller 1 må slukløsningen skiftes ut og sannsynligvis må også membransjiktet skiftes/utbedres. Det er imidlertid vanskelig å si noe om tidspunktet for når dette er nødvendig.
- Det må gjøres nærmere undersøkelser.

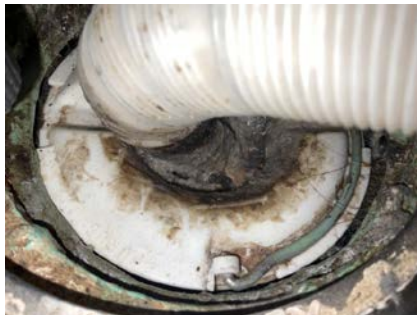
### UNDERETASJE > BAD

#### TG 2 Sanitærutstyr og innredning

- Det er påvist skader på innredning.

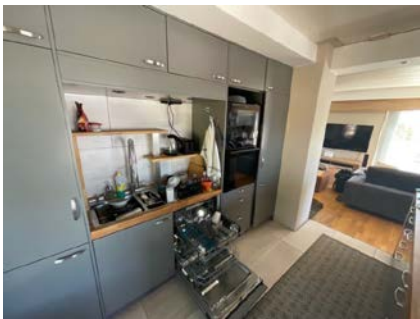
### 1. ETASJE > STUE/KJØKKEN

#### TG 0 Avtrekk

Det er kjøkkenventilator med avtrekk ut.

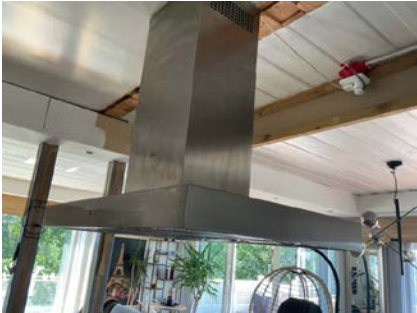
### UNDERETASJE > STUE/KJØKKEN

#### TG 1 Overflater og innredning

Kjøkkeninnredning i underetasje fra 2015. Kjøkkenet har slette fronter og laminat benkeplate. Integrert komfyr og platetopp.

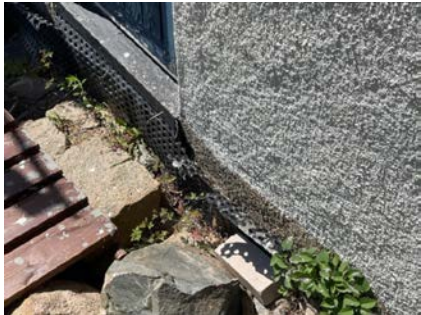
### TG 2 Grunnmur og fundamenter

Grunnmur av plasstøpt betong, betongblokker samt noe teglstein.

- Grunnmuren har sprekkdannelser.
