Riisløkka 14A, 1614 FREDRIKSTAD

**Spennende enebolig | Utsikt og gode solforhold | Vakre uteområder | 2 bad og 2 kjøkken**

Befaringsdato: 19.09.2024      Rapportdato: 19.09.2024      Oppdragsnr.: 13784-3088      Referansenummer: ZC5541

Autorisert foretak: Norsk Boligtakst AS      Vår ref:

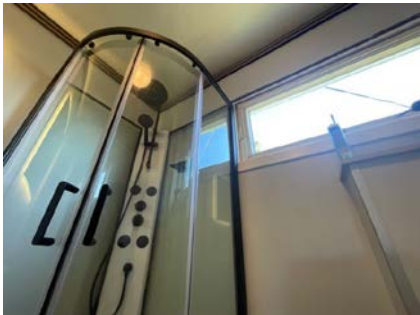
### 1. ETASJE > BAD

#### TG 0 Overflater Gulv

Mikrosement på gulv. Fallforhold til sluk er målt til ca. 25 mm fra topp membran til topp av slukrist.

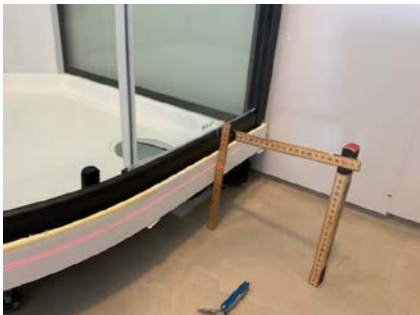
### 1. ETASJE > BAD

#### TG 2 Sluk, membran og tettesjikt

Ny membran.  
Eldre sluk.  
Fuktmåler viser normale verdier

- Sluket må sjekkes og rengjøres jevnlig.

Tilstanden må overvåkes.

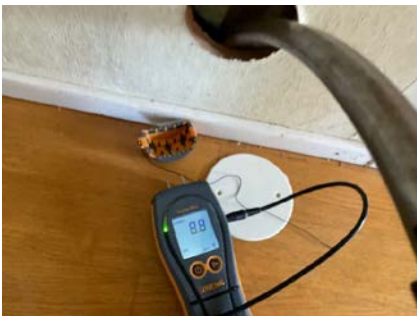
### 1. ETASJE > VASKEROM

Et vaskerom er et rom som er svært lite utsatt for fri vannbelastning, dog bør det oppgraderes innen rimelig tid.

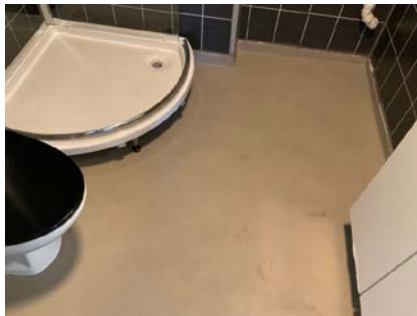
### UNDERETASJE > BAD

#### TG 2 Sluk, membran og tettesjikt

Plastsluk.  
Fuktmåler viser normale verdier.

- Sluket må sjekkes og rengjøres jevnlig.
- Overvåk tilstanden jevnlig. For å få tilstandsgrad 0 eller 1 må slukløsningen skiftes ut og sannsynligvis må også membransjiktet skiftes/utbedres. Det er imidlertid vanskelig å si noe om tidspunktet for når dette er nødvendig.
- Det må gjøres nærmere undersøkelser.

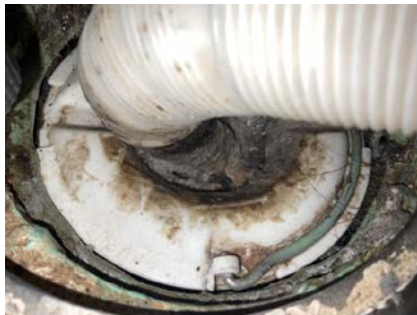
### UNDERETASJE > BAD

#### TG 2 Sanitærutstyr og innredning

- Det er påvist skader på innredning.

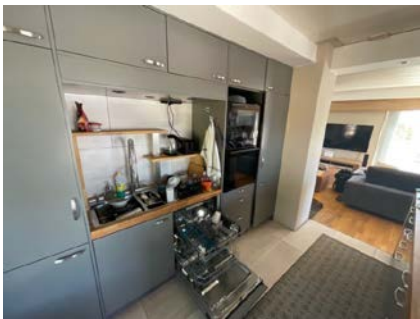
### 1. ETASJE > STUE/KJØKKEN

#### TG 0 Avtrekk

Det er kjøkkenventilator med avtrekk ut.

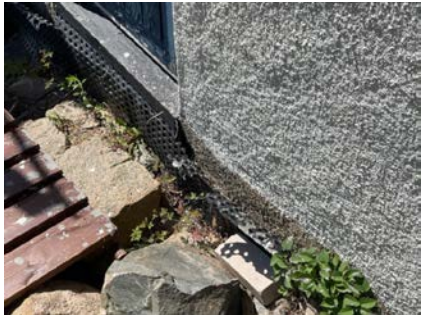
### TG 2 Grunnmur og fundamenter

Grunnmur av plasstøpt betong, betongblokker samt noe teglstein.

- Grunnmuren har sprekkdannelser.
