# Tilstandsrapport

Leilighet

Havreveien 22, 1930 AURSKOG

Befaringsdato: 19.11.2025

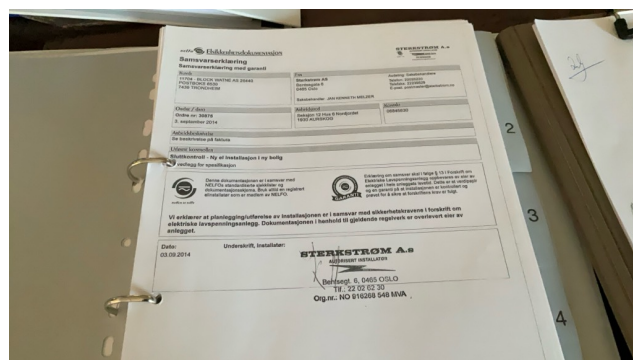
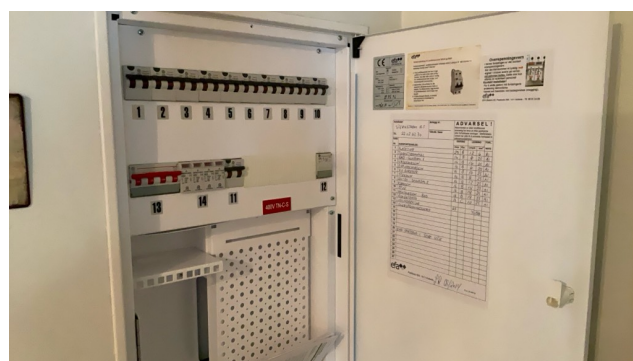
### Inntak og sikringsskap

10. Er det tegn på at kabelinnføringer og hull i inntak og sikringsskap ikke er tette, så langt dette er mulig å sjekke uten å fjerne kapslinger?  
**Nei**
11. Finnes det kursfortegnelse, og er den i samsvar med antall sikringer?  
**Ja**
12. Foreta en helhetsvurdering av det elektriske anlegget, dets alder, allmenne tilstand og fare for liv og helse. Bør det elektriske anlegget ha en utvidet el-kontroll?  
**Nei**
