# Tilstandsrapport

📍 Romsåskroken 60, 4580 LYNGDAL

# gnr. 156, bnr. 191

## Enebolig - Byggeår: 2015

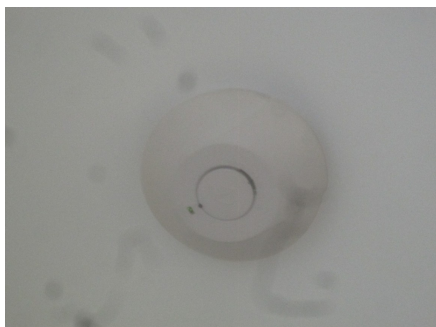
Boligen har røykvarsler og brannslukningsapparat.

1. Er det mangler for brannslukningsutstyr i boligen iht. forskriftskrav på søknadstidspunktet, men minst Byggeforskrift 1985?  
**Nei**
2. Er det skader på brannslukkingsutstyr eller er apparatet eldre enn 10 år?  
**Nei**
3. Er det mangler på røykvarsler i boligen iht. forskriftskrav på søknadstidspunktet, men minst Byggeforskrift 1985?  
**Nei**
4. Er det skader på røykvarslere?  
**Nei**
